# Kahramanmaraş depremleri sonrası bölgedeki deprem yalıtım birimli binalar ile ABYYHY-1998 sonrası yapılmış binaların incelenmesi

PROJE SONUÇ RAPORU

Program Kodu: 1002-C

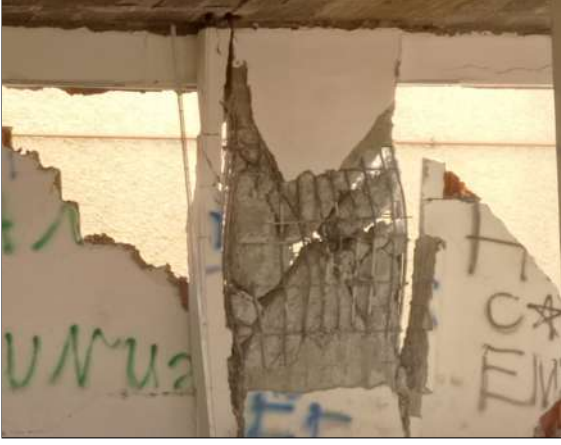
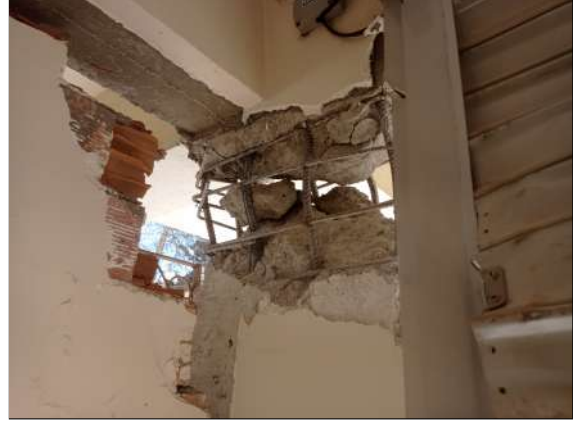
**Şekil 6:** Kolon elemanlarda basınç ve eğilme hasar örnekleri

(a) Basınç hasarı

(b) Eğilme hasarı

Kolonlarda oluşan hasarların çoğunluğunu, kolon alt veya üst ucunda oluşan plastik mafsallar oluşturmakla birlikte, gevrek basınç kırılmalarının da gerçekleştiği gözlenmiştir (Şekil 6). Basınç kırılmasının gerçekleştiği örneklerde ortak olarak, yönetmelikler ile tariflenen sargılamada etriye sıklığına ve kancalama ile ilgili şartlara uyulmadığı gözlenmiştir.

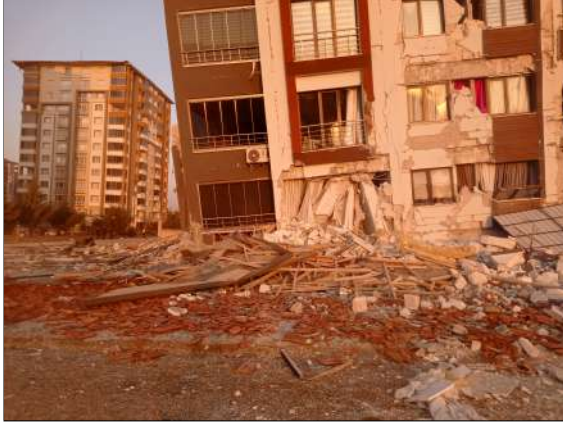
(a) Zayıf Kat Oluşumu

**Şekil 7:** (a) Zayıf kat oluşumu neticesinde göçme ve (b) sınırlı plastik şekil değiştirme

Zayıf kat oluşumu ile, bölge içerisinde coğrafi konum farketmeksizin hemen her mevkiide karşılaşılmıştır. Zayıf kat oluşumu ile en çarpıcı gözlemlerden biri, Malatya Yeşilyurt Bostanbaşı mevkiinde aynı taşıyıcı sistem ile tasarlanmış ve aynı parselde bulunan iki adet yapıdan konut olarak kullanılan yapının taşıyıcı sisteminin hasar almaması fakat zemin katı ticarethane olarak işletilen yapının acil yıkılacak derecede ağır hasar almasıdır. Buna ilişkin gözlemleri aktaran bazı fotoğraflar Şekil 7.(a) verilmiştir.

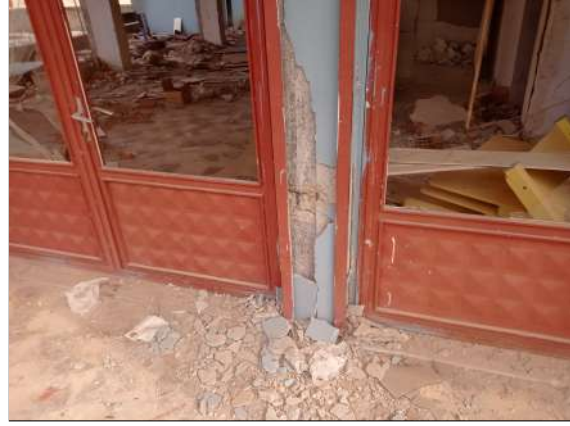
(b) Vitrin Doğramaları ve Kolonda Plastik Şekil Değişiklikleri

Gözlenen bu durum, özellikle zemin katlarda duvarların, yapının stabilitesinde öngörülen den daha büyük etkisi olduğunu göstermektedir. Benzer şekilde, ticarethanelerde kullanılan vitrin doğramalarının dahi, kolon mekanizmasının oluşmasını engelleme ya da oluşan plastik şekil değişikliklerinin azaltılması noktasında işlev görebildiği Şekil 7.(b) gibi örneklerde görülmüştür.

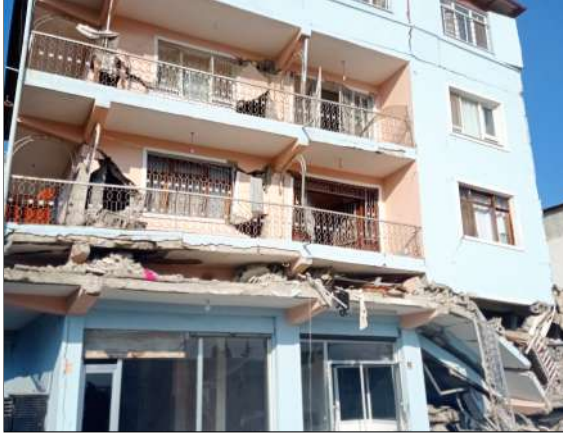
(a) Eski yapıda yumuşak kat oluşumu

**Şekil 8:** Yumuşak kat örnekleri

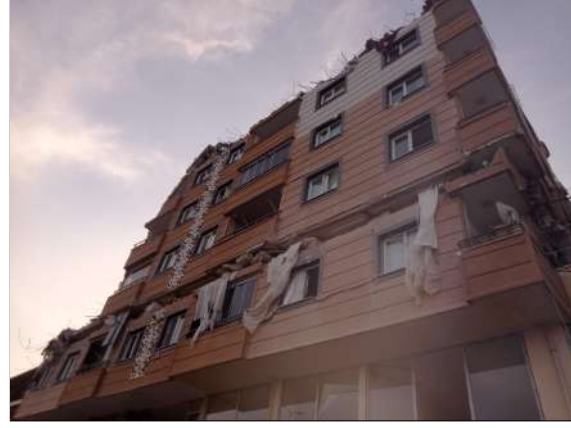
(b) TBDY-2018 sonrası yapıda yumuşak kat oluşumu

Katlar arasındaki dayanım farklılığından kaynaklanan zayıf kattan farklı olarak, katlar arasında rijitlik farkının olduğu durumlarda beklenmekle birlikte; zayıf kata süreksiz elemanların neden olduğu durumun tespit edilememesi ile aynı sebeplerden dolayı yumuşak katların oluşumu ile ilgili gözlemler dışardan yapılan gözlemler ile sınırlı kalmıştır. Buna rağmen birçok bölgede yumuşak kat oluşumu görülmüş olup, zayıf kat oluşumu gözlemlerinden farklı olarak, eski binalarda yoğunlaştığı kaydedilmiştir. Bu durumun sebebi, sınırlı gözlemlere dayanarak, taşıyıcı sistemin planda uygun düzenlenmesi ve düşeyde sürekliliğinin sağlanması ile ilgili problemler olarak değerlendirilmiştir. Buna ilave olarak, afetzedelerden yumuşak kat oluşumunun görüldüğü binalar ile ilgili olarak alınan bilgiler, bu durumun yaşandığı yapıların birçoğunun katlarının çok uzun zamana yayılan aralıklarla imal edildiğine işaret etmektedir. Bu da soğuk derz ve uygun olmayan bindirme uygulamaları ihtimallerini doğurmaktadır. Çok sayıda eski yapıda yumuşak kat gözlemine (bkz. Şekil 8.(a)) karşın, az sayıda yeni binada da bu mekanizma gözlemlenmiştir (bkz. Şekil 8.(b))

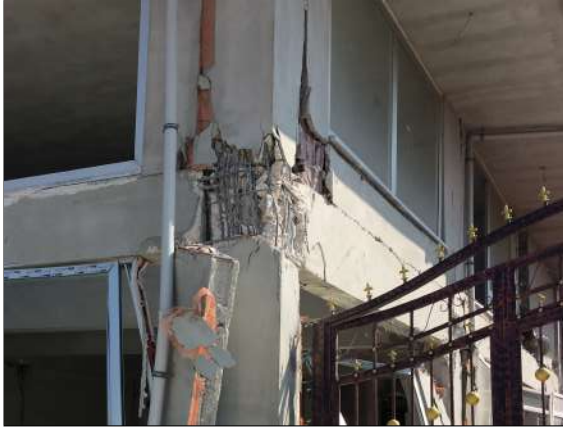
(a) Uygun olmayan demir işçiliği

**Şekil 9:** Birleşim bölgesi hasarı örnekleri

Proje kapsamında yapılan incelemelerde, kolon-kiriş birleşim bölgelerinde oluşan hasarların önemli kısmının; beton yerleşimi/segregasyon ve/veya birleşim bölgesi içinde enine donatı eksikliği, uygunsuz kancalama gibi nedenlere dayanmakta olduğu söylenebilir. Bu durumun pek çok örneğinden biri Şekil 9.(a) ile gösterilmiştir. Bunun yanında, beton ya da donatı işçiliği ile ilgili herhangi bir adi uygunsuzluğun gözlenmediği yapılarda da benzer hasarın

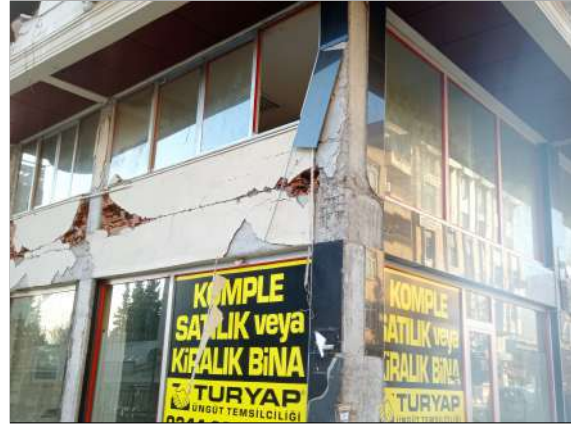
(b) Nizami imalat

mevcudiyeti kaydedilmiştir 9.(b). Özellikle en dışta kalan düzlem çerçevelerde, bu düzlemler içinde de daha yoğun olarak en dıştaki birleşim bölgelerinde (planda yapının köşeleri) daha yoğun hasarlar görülmüştür. Bu hasar durumunun nizami birleşim bölgelerinde de görülmesi, literatürde anılan çalışmaların dikkat çektiği üzere birleşim bölgelerinde yalnız kesme dayanımı tahkiki yapılarak buradaki elastik olmayan şekil değiştirmelerin statik çözümlemede dikkate alınmaması pratiğinin güvenilirliği hakkında endişeler doğurmuştur.

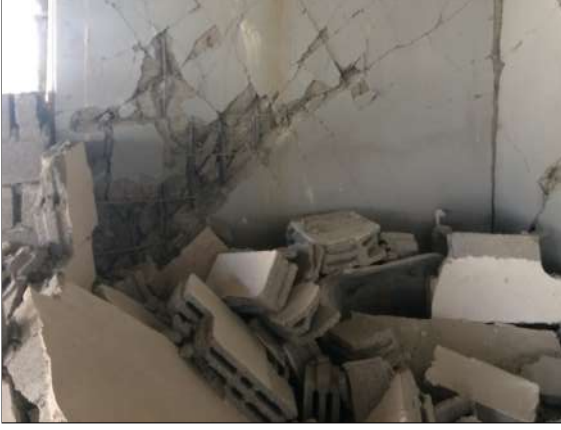
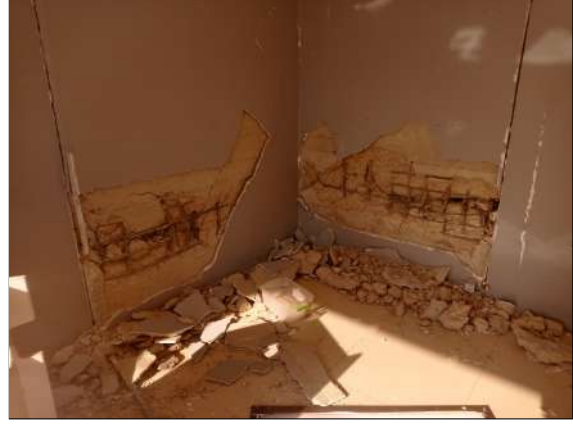
**Şekil 10:** Perde hasarı örnekleri

ABYYHY-98 sonrasında mühendislik hizmeti alarak inşa edilmiş yapıların birçoğunda betonarme perdeler mevcut olmakla birlikte, diğer elemanlarda görülen adi kusurların sebep olduğu hasarlar, perdelerde de mevcuttur. Perde uç bölgelerinin her birinin plandaki uzunluğunun yetersizliği, perde uç bölgesinde yetersiz sargı donatısı veya sargı donatısının kullanılmaması, perde gövdesi yatay (kesme) donatı miktarının yetersizliği, perde gövdesi yatay (kesme) donatılarının perde uç bölgelerinde uygun şekilde kenetlenmemesi (boyuna donatılar etrafından 90° bükülerek kabuk betonunda bırakılması) ve perde gövdesinde özel deprem çirozlarının kullanılmamasından dolayı bu elemanlarda hasarın meydana geldiği tespit edilmiştir.

Bunun yanında, geçtiğimiz birkaç yıl içinde yapılaşmanın hızlı olduğu Nurdağı ve Islahiye bölgeleri başta olmak üzere, TBDY-2018'e uygun şekilde tasarlanmış ve asansörlü olarak inşa edilmiş pek çok yapıda, L ya da U şeklindeki *asansör perdelerinde*, yapıda burulmanın neden olduğu değerlendirilen hasarlar kaydedilmiştir (bkz Şekil 10).

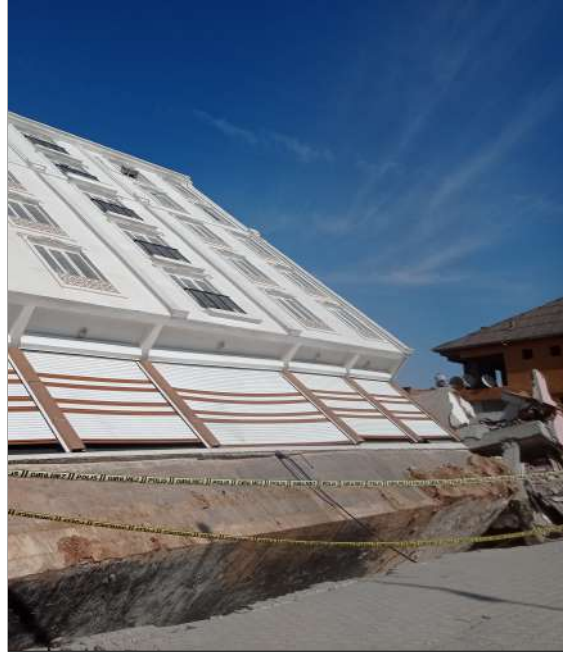
**Şekil 11:** Zeminde sıvılaşma örneği

Özel olarak, Adıyaman Gölbaşı ilçesinde şehir merkezinin büyük kısmının kumlu zemin üzerine kurulduđu, açılan su kuyularında 1.5-2m derinliğinde su çıkmasına rağmen elverişli olmayan bu zemine 6 kata varan betonarme binalar yapıldığı görölmüştür. Bunun neticesinde, binanın taşıyıcı sisteminin yönetmeliğe ya da genel mühendislik ilkelerine uygunluğundan bağımsız olarak bir çok yapının 20 cm - 120 cm arasında zemine battığı tespit edilmiştir. Bazı durumlarda yapı temelının hemen tamamı aynı yerdeğiřtirmeyi yaparak bir rijit cisim hareketi gerçekleştirmiş ve betonarme hasar sınırlı kalmıştır. Bunun yanında pek çok binada da farklı seviyelerde oturmaya bağılı olarak, betonarme tasarımla önüne geçilmesi mümkün olmayan yoğun hasarlar gözlenmiştir.

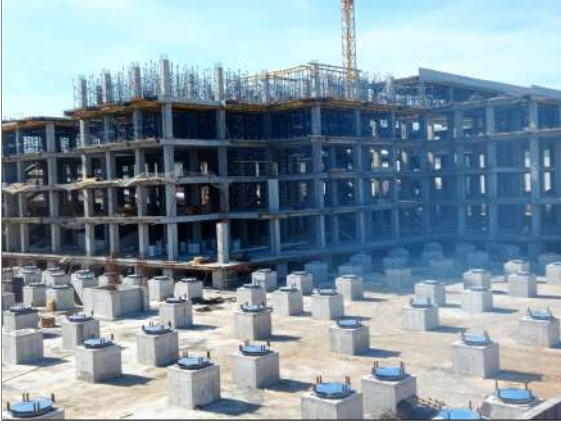
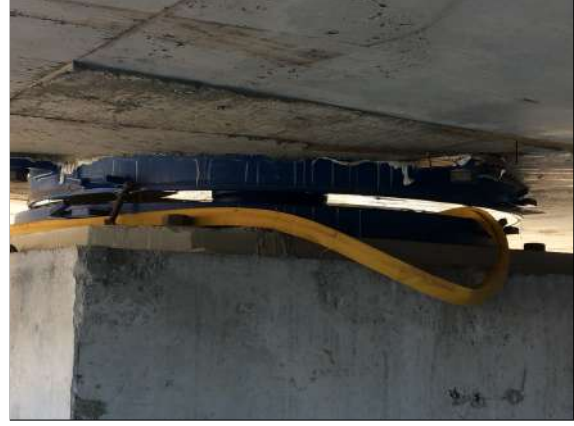
**Şekil 12:** Kahramanmaraş Necip Fazıl Hastanesi ve Sismik Yalıtım Birimleri

Yapılan gözlemlerde TIS marka (URL-1) 1 m yerdeğiştirme yeteneğine sahip çift eğrisel yüzeyli yalıtım birimlerinin kilitli olduğu ve deprem esnasında inşaa edilen kısım altındaki yalıtım birimlerinin kilitlerini (yalıtım biriminin üst ve alt plakalarını birleştiren slot şeklindeki kulakların bulon ile birleştirilerek kilitlenmiştir.) açtığı görülmüştür. Yalıtım birimlerinin deprem esnasında kilitlerinden kurtularak çalışması olumlu bir durum olarak düşünülmekte olup üst yapıya deprem hareketinin iletilmesini öngörülen derecede engellediği düşünülmektedir.

hepsinin kısmi tamamlanmış üst temel ile beraber doğal olarak hareket edememiş olması, inşaa aşamasındaki yapı için beklenmedik bir durum oluşturduğu düşünülmektedir. İnşaa kısmi tamamlanmış kısmın yalıtım birimleri üzerinde 6 Şubat günü gerçekleşen iki büyük depremden sonra edinilen 24 cm civarındaki toplam yerdeğiştirme hareketi ve ortogonal iki doğrultuda kalıcı yerdeğiştirmelerin bulunduğu görülmüştür. Yalıtım birimleri üzerinden ölçülen yerdeğiştirme miktarları 2 ila 5 cm arasında değişmektedir.

İnşaa halindeki kısımda kalıcı halde burulma hareketinin varlığı, yalıtım birimleri seviyesinde yalıtım birimlerinin kalıcı yerdeğiştirme miktarları ve hareket yönlerinden anlaşılmıştır. Burulma hareketinin, kısmi inşaa edilmiş yapı altında bulunan yalıtım birimlerinin normal kuvvet kapasitelerinin farklı olması dolayısıyla oluşturdukları farklı sürtünme kuvvetlerinden kaynaklı olduğu düşünülmektedir. Burulma hareketi, rijitlik merkezi ve kütle merkezi arasındaki eksantrisiteden kaynaklı oluşur. Yalıtım birimli temelin burulmasında da bu durumun geçerli olması için yalıtım birimlerinin kuvvet-yerdeğiştirme ilişkilerinin tasarımında etkin akma yerdeğiştirmesinin tüm yalıtım birimleri için aynı olması gerekmektedir. Aynı etkin akma yerdeğiştirme için düşey kuvvetten dolayı her bir yalıtım biriminde elde edilecek farklı etkin akma dayanımlarına karşı farklı başlangıç rijitlikleri elde edilir. Yalıtım birimli temel ilk harekete geçerken bu anlamda belirlenmiş başlangıç rijitliğine ya da ilk yenilmesi gereken sürtünme kuvveti (etkin akma dayanımı) değerlerine göre burulma hareketi sergiler.

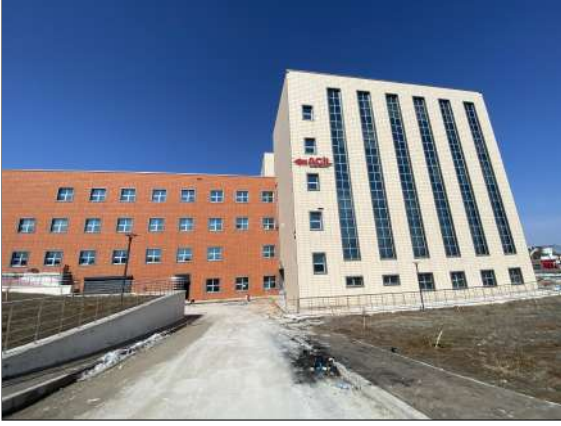
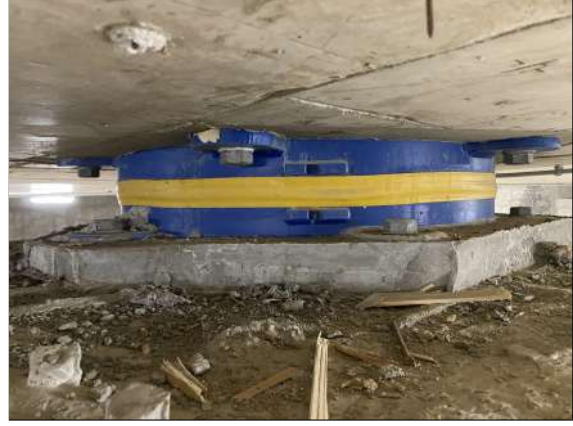
**Şekil 13:** Malatya Doğanşehir Devlet Hastanesi ve Sismik Yalıtım Birimleri

Binanın taşıyıcı olmayan dolgu duvarlarında katlar boyunca hasarlar görölmüştür. Bina içinde bir çok birimde sađlık hizmeti vermeye engel olacak şekilde kesintisiz kullanımın sağlanmasına imkan vermeyen durumlar oluşmuştur. Binanın taşıyıcı sistemindeki bakılan kısımlarında hasar görölmemiştir. Binanın yalıtım birimlerinin olduđu alt temel ile üst temel arasındaki katta yapılan gözlemlerde yalıtım birimlerinin bina kenarına yakın olanlarının gö-

zlemlenen bazılarında alt ve üst plakaları arasında kalıcı olarak 1-2 cm civarında yerdeğiştirme hareketi gözlemlenmiş olup diğer gözlemlenenlerin çoğunda kalıcı yerdeğiştirme hareketi yok gibidir. Gezilen yalıtım birimli hastane binaları içinde en fazla yapısal olmayan hasar (duvarlarda ve hastane ekipmanlarında) bu hastanede gözlemlenmiştir. Yalıtımlı döşeme üzerinde biri 6 katlı diğeri 4 katlı (Arada derz olup olmadığına bakılmadı. Eğer derz yok ise bina yüksek kat miktarı ile tek bina olarak anılır) iki bina mevcuttur. Binaların yüksek olanı dikdörtgen olup az katlı olanı nispeten kare şeklindedir. Dışarıda eğilen sokak işaret levhalarına bakıldığında yüksek katlı binanın kısa doğrultusunda çok büyük bir yer hareketi maruz kaldığı anlaşılmaktadır. Bu doğrultuda hareket nispeten binanın simetrik olduğu bir doğrultu olduğu düşünüldüğünden yalıtım birimlerinde gözlemlenen burulma hareketinin nispeten sınırlı kaldığı düşünülmektedir.

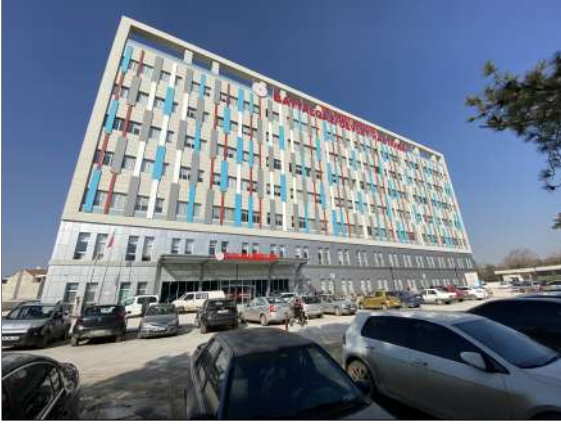
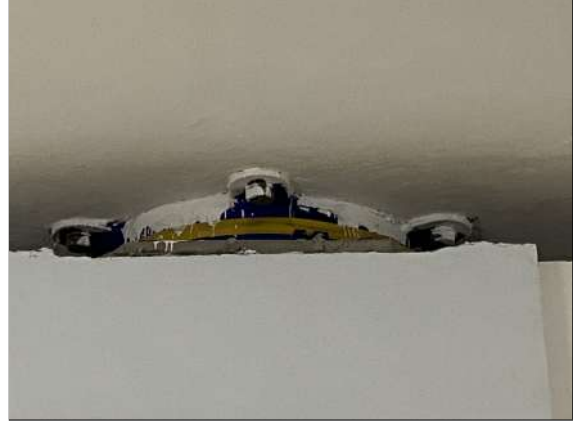
**Şekil 14:** Malatya Battalgazi Devlet Hastanesi ve Sismik Yalıtım Birimleri

Malatya'da bulunan ve 23 řubat günü (Depremin 18. günü) ziyaret edilen, TIS marka çift eğrisel yüzeyli ve 45 cm yerdeğiřtirme kapasitesine sahip yalıtım birimleri ile donatılmıř (URL-2) 217 yatak kapasiteli Malatya Battalgazi Devlet Hastane binası 2022 yılından itibaren hizmet vermekte olup otopark seviyesindeki yalıtım birimi üzerindeki kısımda binanın taşıyıcı olmayan dolgu duvarlarında hasarlar görölmüřtür. Yangın merdiveni boşluklarında katlar boyunca dolgu duvarlarında hasarlar gözlemlenmiřtir. Asansör girişlerinin bazılarındaki mermer kaplamalar yerinden oynamıřtır. Binada sađlık hizmetlerinde bir aksama olmadıđı anlaşılmıřtır (bkz. řekil 14).

Yüksek bina kısmının dıřındaki çakıl dolgularda binanın hareket ettiđine dair bir emareye rastlanmamıřtır. Ancak inřaat firma yetkilisinin basına verdiđi demeçte ve medyaya sunulan videolarda yalıtım birimlerinin çalıřtıđı ve yaklaşık 16 cm hareket ettiđi bilgisi paylaşılmıřtır (URL-3).

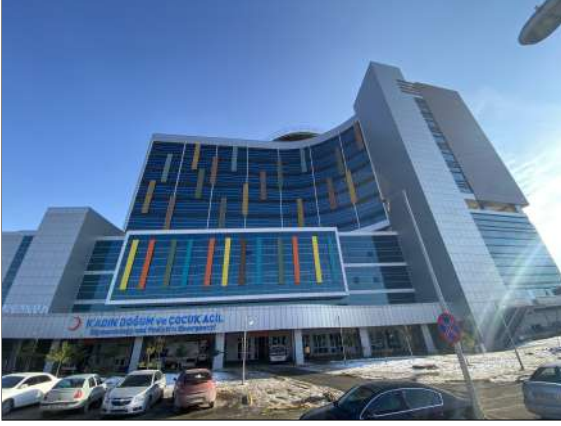
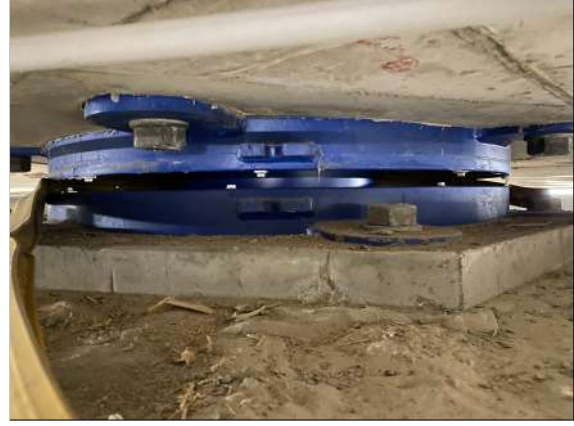
**Şekil 15:** Malatya Devlet Hastanesi ve Sismik Yalıtım Birimleri

üzerinde 13 kat mevcuttur. Bina kat planında perde dağılımına bakıldığında yapının alan olarak içinde ancak uzun doğrultusunda ortada tam olmayan binanın burulmasına neden olabilecek büyük bir perde grubunun olduğu anlaşılmaktadır. Bu perde grubundan dolayı burulma hareketine neden olmuş olabilir.

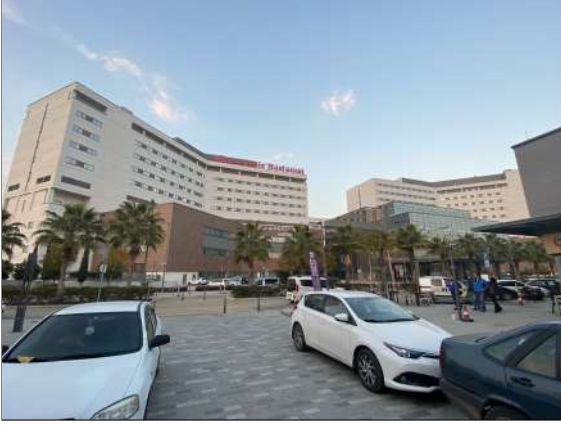
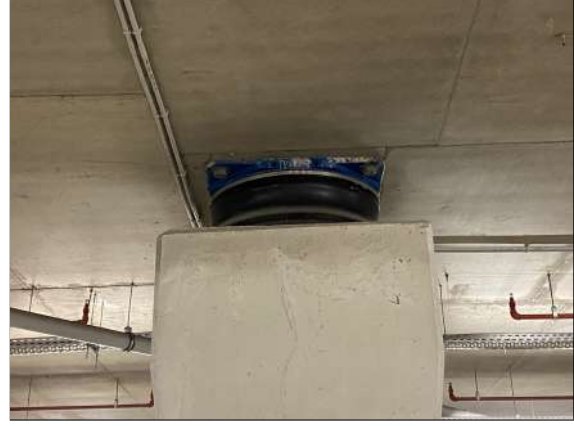
**Şekil 19:** Adana Şehir Hastanesi ve Sismik Yalıtım Birimleri

bakılmadı. Eğer derz yok ise bina yüksek kat miktarı ile tek bina olarak anılır. Bina grubunun yalıtım birimlerinin olduğu alt temel ile üst temel arasındaki katta yapılan gözlemlerde yalıtım birimlerinin bina kenarlarına yakın olanlarının gözlemlenen bazılarında alt ve üst plakaları arasında kalıcı olarak 4 cm civarında yerdeğiştirme hareketi olduğu gözlemlenmiştir. Yalıtım birimlerinin olduğu otopark katında farklı kalıcı yerdeğiştirmeler gözlemlenmiştir. Hatta bazı kenarlardaki yalıtım birimlerinde hiç bir hareketin olmadığı üst temel ile alt temel arasını birleştiren ve üst temelin bir kenarı boyunca olan dolgu duvarlarında hasar gözükmemesinden de anlaşılabilmektedir. Bu duvarlar içinden üst temel kotuna sabitlenmiş geçen tesisat borularının etrafında da dolgu duvarda hiç bir hasar gözlemlenmemiştir. Ayrıca başka üst temel kenarı komşuluğunda üst temeldeki düşük bir temel bölümünün alt temelde bulunan perde duvar içerisinde sadece tek bir doğrultuda sınırlı bir geçiş yapabilecek kadar boşluk bırakılmasından ve o boşluk kenarında hasar oluşmamasından da üst temel hareketinin geometrik olarak her yerde aynı hareketi yapmadığı anlamına gelmektedir. Bu da burulma hareketinin bir işareti olarak görülebilir. Üç kollu binalardan birinin yangın merdivenlerinde en üstten aşağı kadar yapılan gözlemlerde dolgu duvar hasarına rastlanmamıştır.
