**TARİHİ YIĞMA YAPILARIN ONARIMINDA KULLANILAN ENJEKSİYON  
MALZEMESİNİN (GROUT) PERFORMANS DEĞERLENDİRMESİ  
VE 19. YÜZYIL TUĞLA YIĞMA YAPILARDA ÖRNEKLENMESİ**

**YÜKSEK LİSANS TEZİ  
MİMARLIK ANABİLİM DALI  
YAPI PROGRAMI**

**İSTANBUL, 2016**

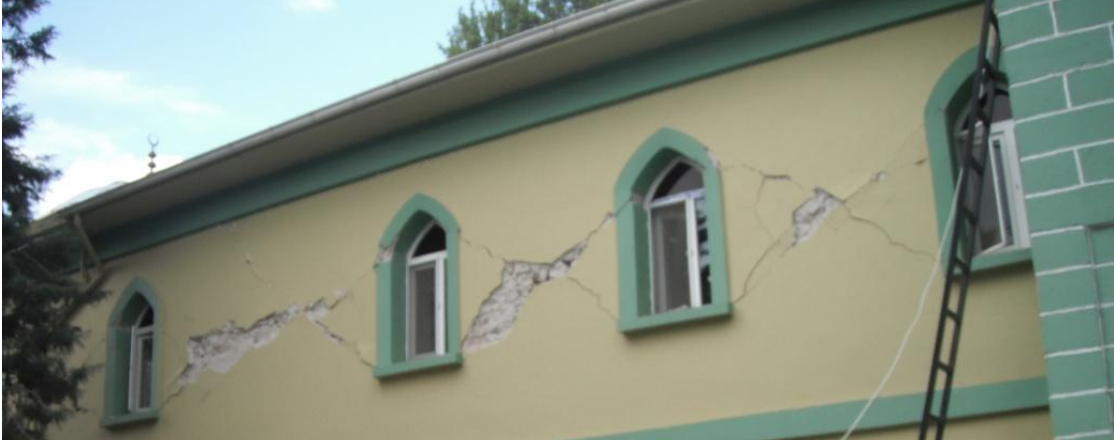
Şekil 3. 3 Simav depreminde Halil Ağa Camii'nde oluşan deprem çatlakları, 2011 [37]

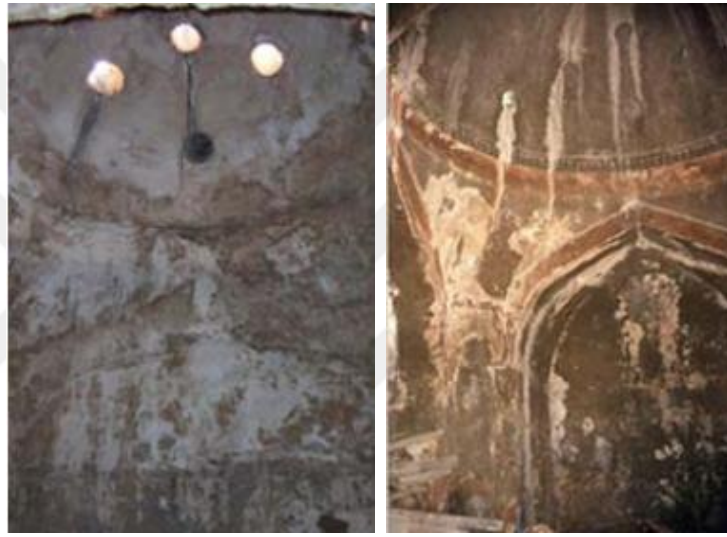
Yağmur ile ıslanan ve daha sonra kuruyan yığma yapıların dış cephelerindeki harçlar, sıcaklık değişimlerinin de etkisiyle hacim değişimine uğrarlar. Bu tekrarlı hacim değişimleri harçlarda ve sıvalarda çatlamalara neden olmaktadır. Zaman içerisinde oluşan çatlaklardan içeri giren su ve nem, yapı malzemeleri ve elemanlarında bozulmalara neden olabilmektedir [1].

Şekil 3. 4 Sudan kaynaklı bozulmalar, Ağa Hamamı, İstanbul [41]

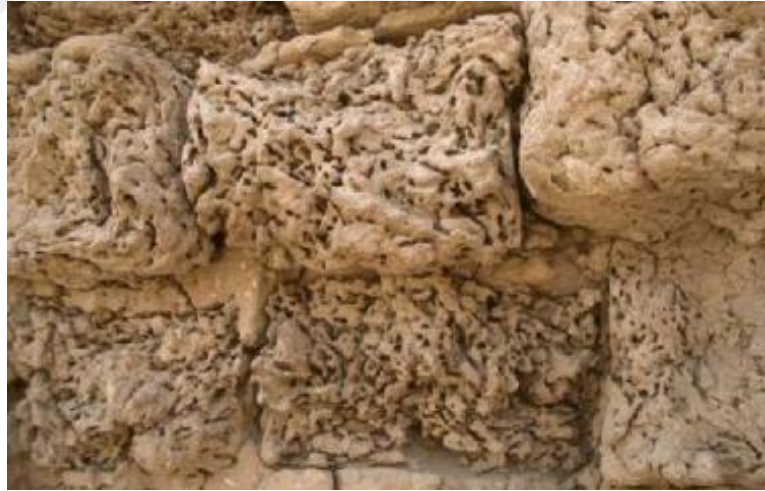
Kerpiç yapıyı oluşturan malzemede kullanılan doğal içerikler de böcek ve canlıların yerleşmesi ve yaşaması için uygun bir ortam hazırlar (Şekil 3.8).

Şekil 3. 8 Kerpiç malzemede termit hasarı, Abydos, Mısır (Fotoğraf: Görün Arun) [41]

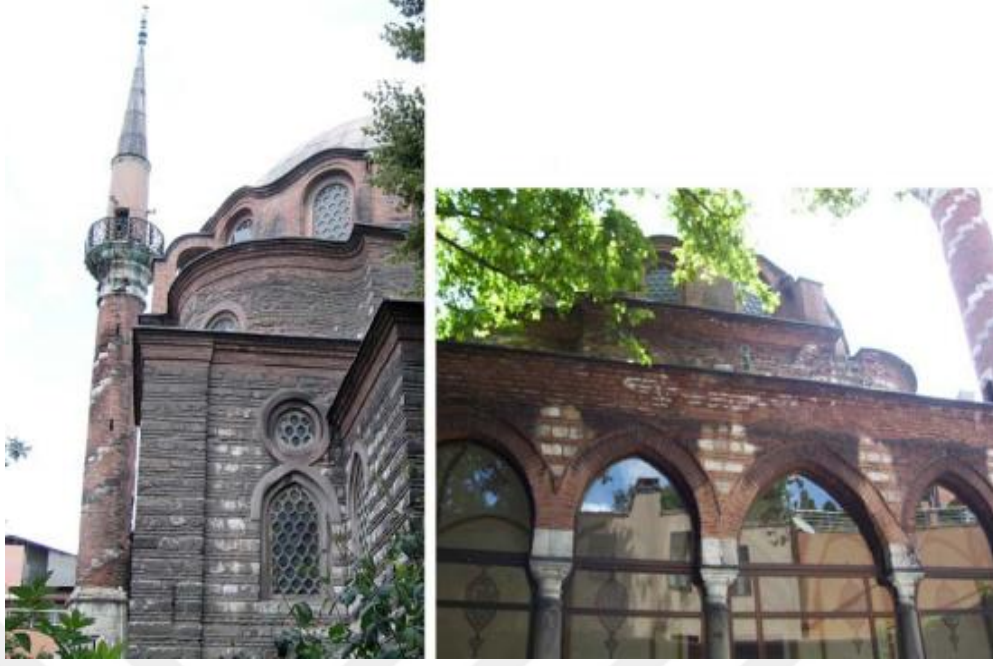
Islanan yüzeylerdeki bezemeler asidin aşındırıcı etkisiyle ayrıntılarını yitirmektedir. Arada sırada ıslanan cephelerde ise kara, geçirimsiz bir tabaka oluşur (Şekil 3.10). Cephelerde biriken kurum mimari ayrıntıların algılanmasını engellemekte, bu kir tabakası altında kalan taşlar özelliklerini yitirerek erimekte [45].

Şekil 3. 10 Çevre kirliliği nedeniyle yüzey kararması ve malzeme yapısının bozulması, Zeynep Sultan Cami, İstanbul [41]

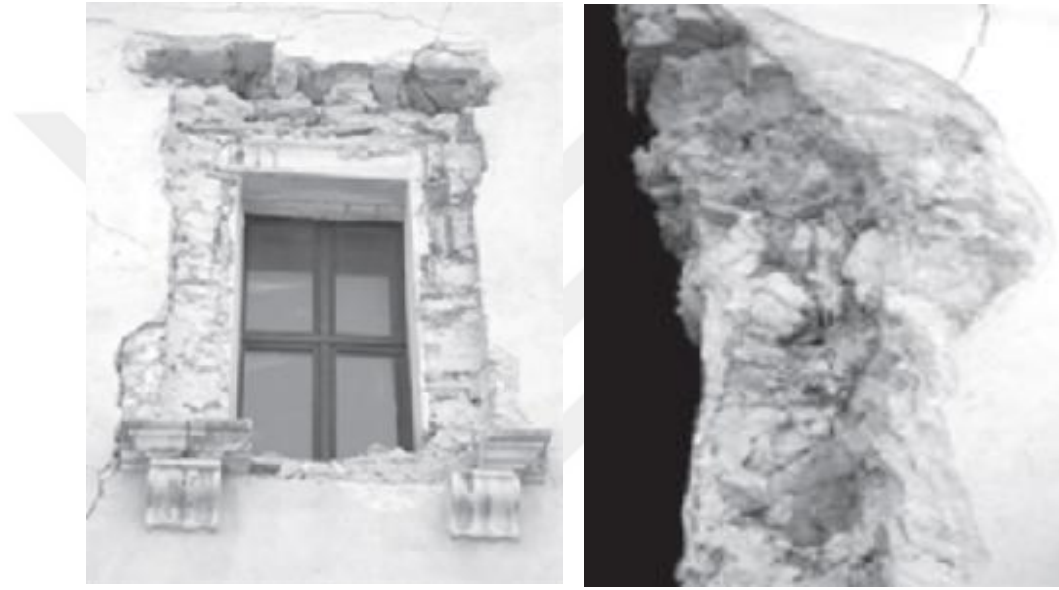
Tarihi yapıların onarımı sırasında yapılan şerbet enjeksiyonu (grouting) son derece önemli bir uygulamadır. Daha önce de belirtildiği gibi onarım sırasında farklı disiplinlerin bir arada olduğu çok titiz bir çalışma gerektirir. Enjeksiyon sırasında bir çok problemle karşılaşılabilceği gibi problemler yıllar sonra da ortaya çıkabilir. Örneğin, enjeksiyon sırasında yanlış malzeme kullanımı sonucu İtalya'da bir çok tarihi yapıda yıllar sonra tuz kristalleşmesi ve parça atma görülmüştür [125].

Şekil 4. 5 Duvar morfolojisi araştırılmadan yapılan yanlış şerbet enjeksiyonunun sonucu [126]

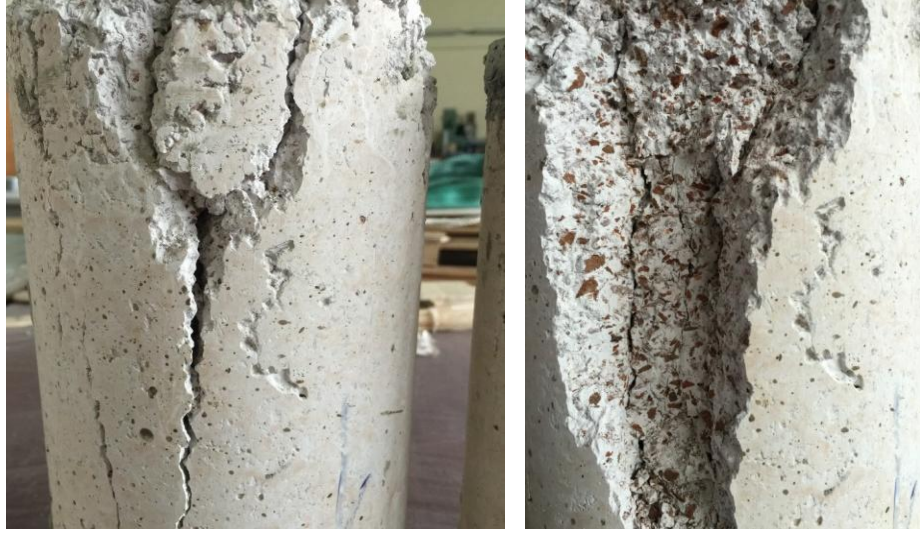
Şekil 5. 36 Silindirlerde oluşan çatlaklar (YTÜ Malzeme Laboratuvarı, 2015. Fotoğraf: E. Yasemin Gökyiğit Arpacı)

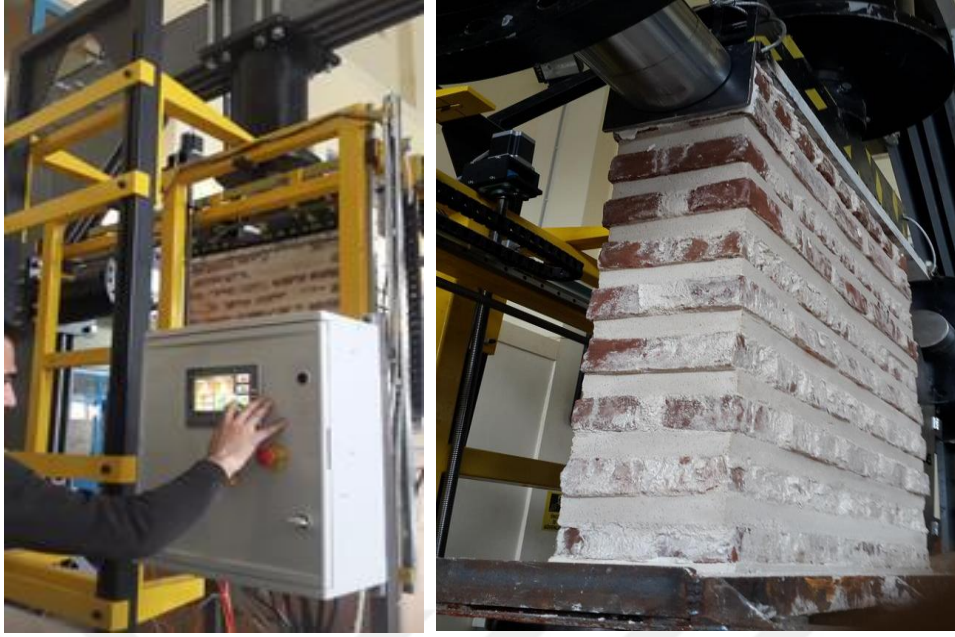
Şekil 5. 49 Duvar yüklemesi (YTÜ Malzeme Laboratuvarı, 2015. Fotoğraf: E. Yasemin Gökyiğit Arpacı)

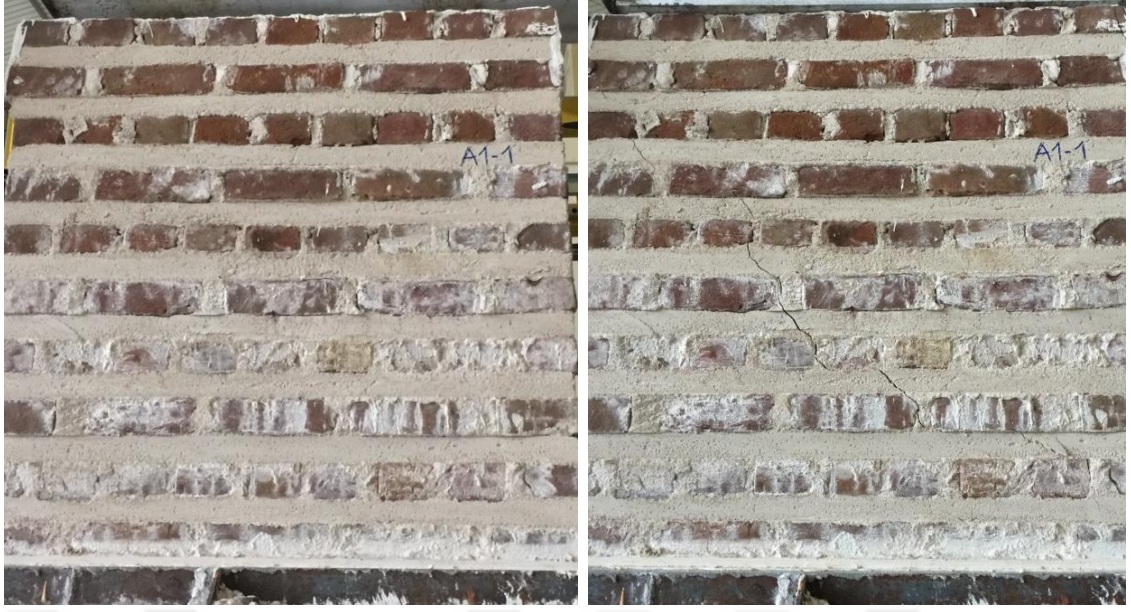
A-1 duvarının yükleme öncesi ve yükleme sonrası çatlak oluşumu Şekil 5.50'de gösterilmiştir.

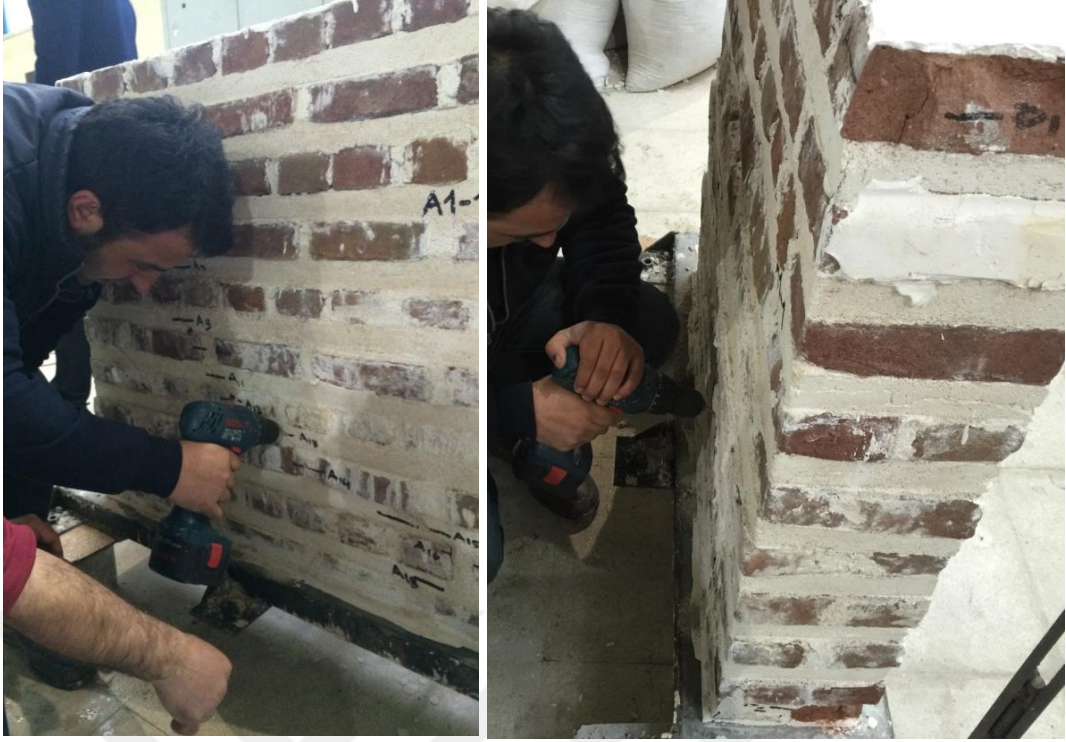
Şekil 5. 58 Enjeksiyon deliklerinin açılması (YTÜ Malzeme Laboratuvarı, 2015. Fotoğraf: E. Yasemin Gökyiğit Arpacı)

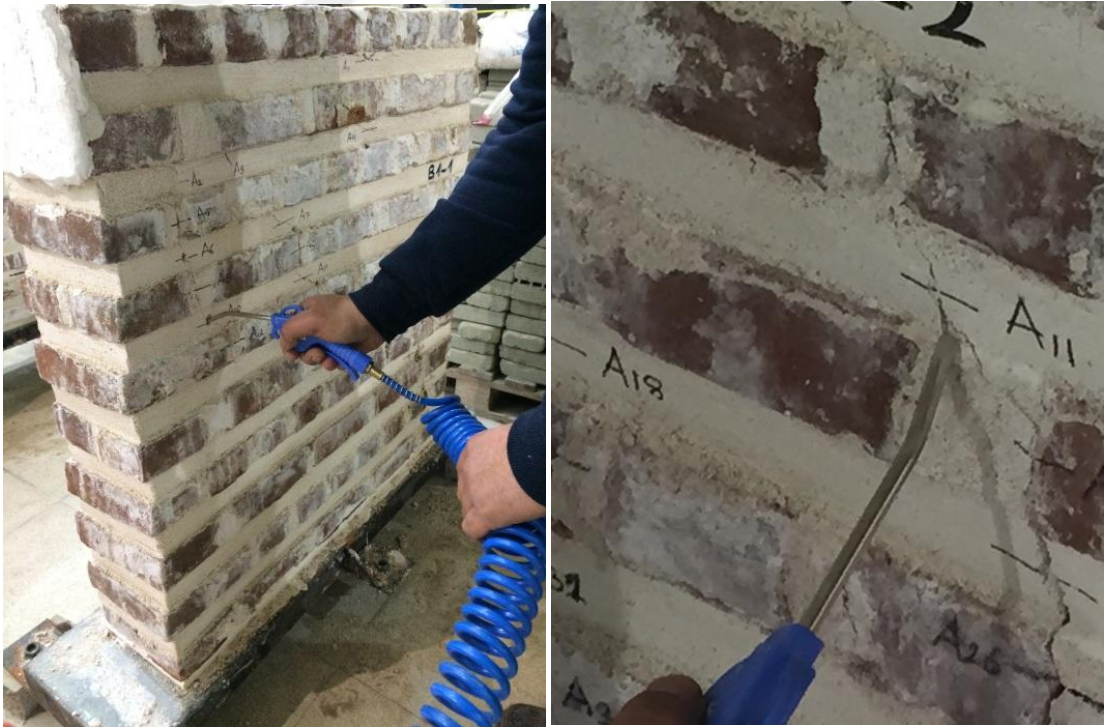
Şekil 5. 59 Kompresör ile boşluklara ve çatlaklara hava basılması (YTÜ Malzeme Laboratuvarı, 2015. Fotoğraf: E. Yasemin Gökyiğit Arpacı)

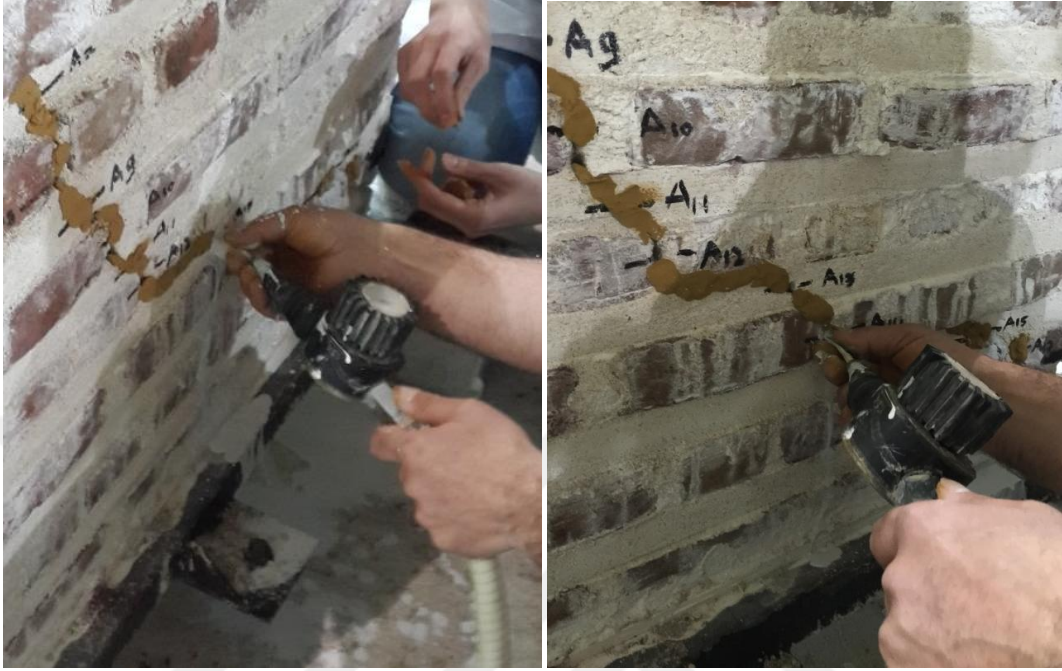
Şekil 5. 61 Şerbet enjeksiyonu ile duvarın onarılması (YTÜ Malzeme Laboratuvarı, 2015. Fotoğraf: E. Yasemin Gökyiğit Arpacı)

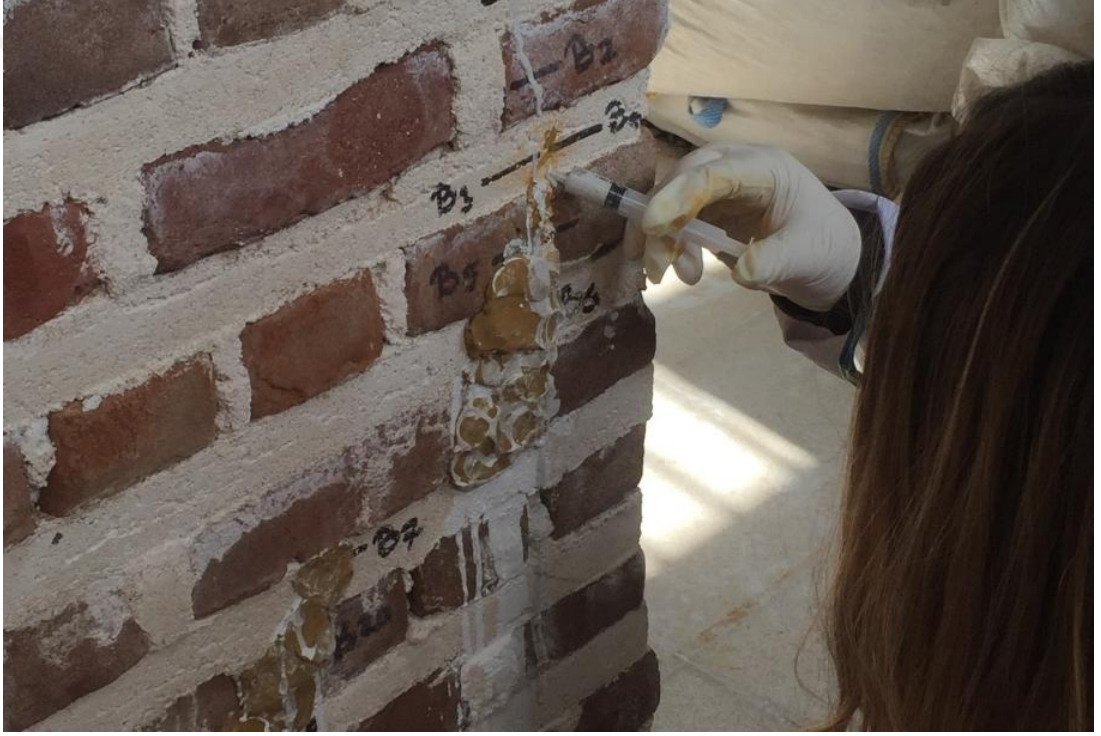
Şekil 5. 63 Enjeksiyon şırıngası ile rötuş yapılması (YTÜ Malzeme Laboratuvarı, 2015.  
Fotoğraf: E. Yasemin Gökyiğit Arpacı)

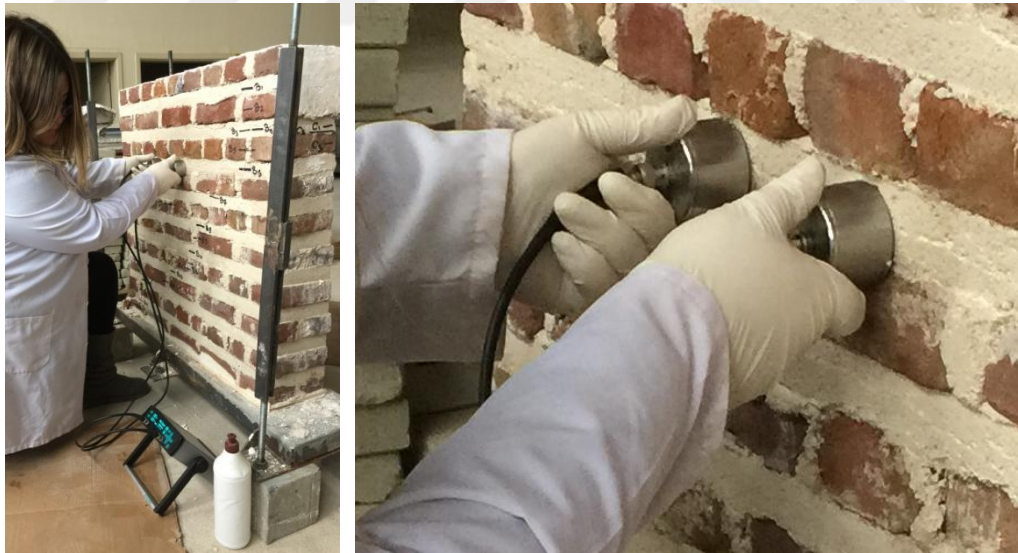
Şekil 5. 97 Ultra-ses ölçümünün yapılması (YTÜ Malzeme Laboratuvarı, 2015. Fotoğraf: E. Yasemin Gökyiğit Arpacı)
