# TARİHİ YAPILARDA MALZEME ÖZELLİKLERİ

## 4.2 DERSTARİHİ YAPILARDA OLUŞAN HASARLAR

Prof.Dr.Nabi YÜZER

Doç.Dr. Dilek EKŞİ AKBULUT

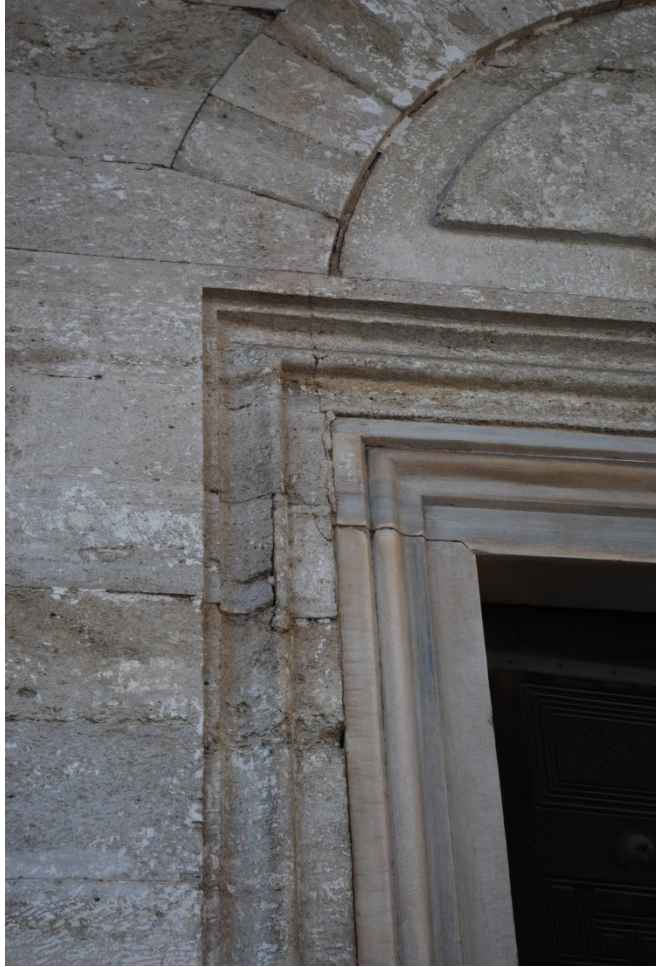
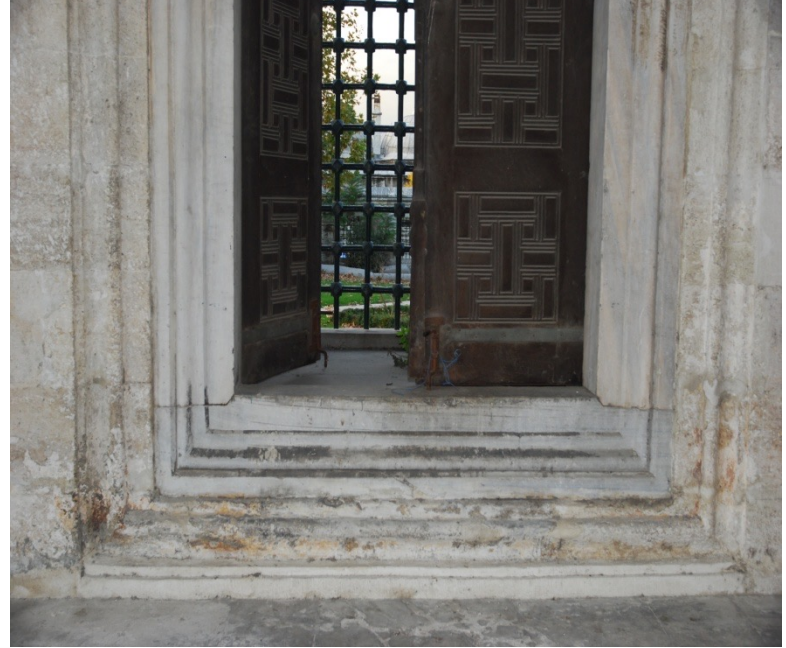
**Duvarlarda ve mermer  
sövelerde yapı hareketlerinden  
oluşmuş çatlaklar**

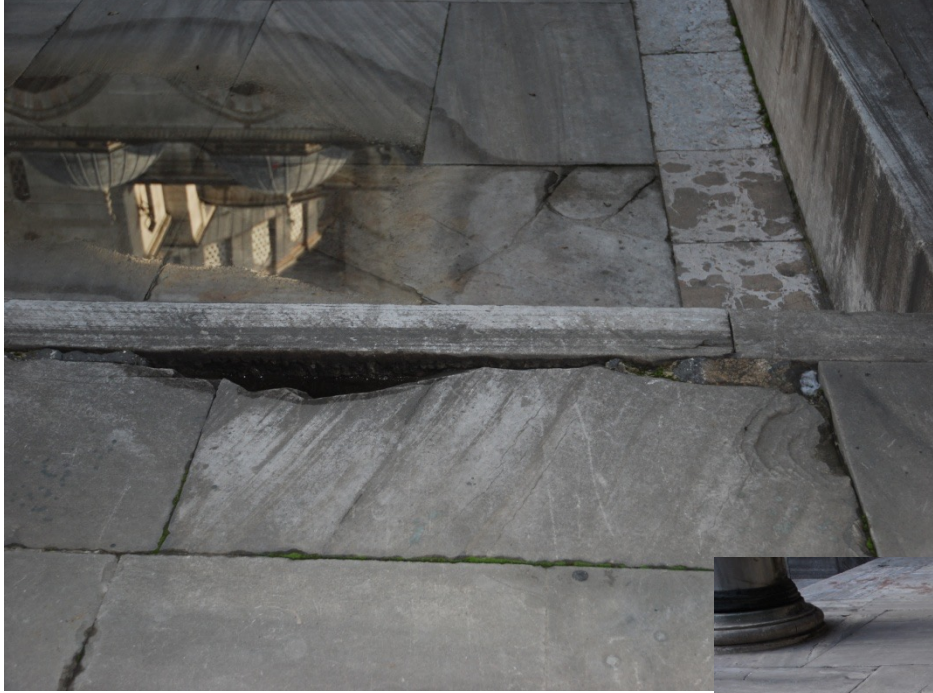
**Avlu döşeme taşlarında aşınma ve parçalanmalar.**

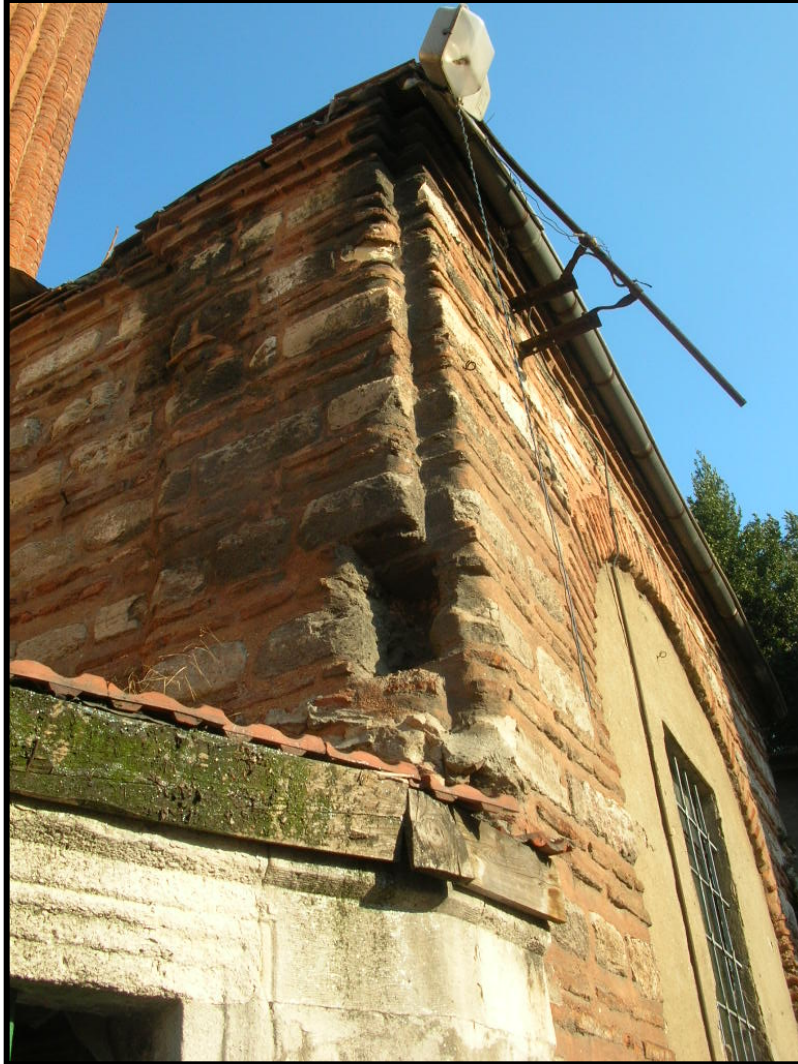
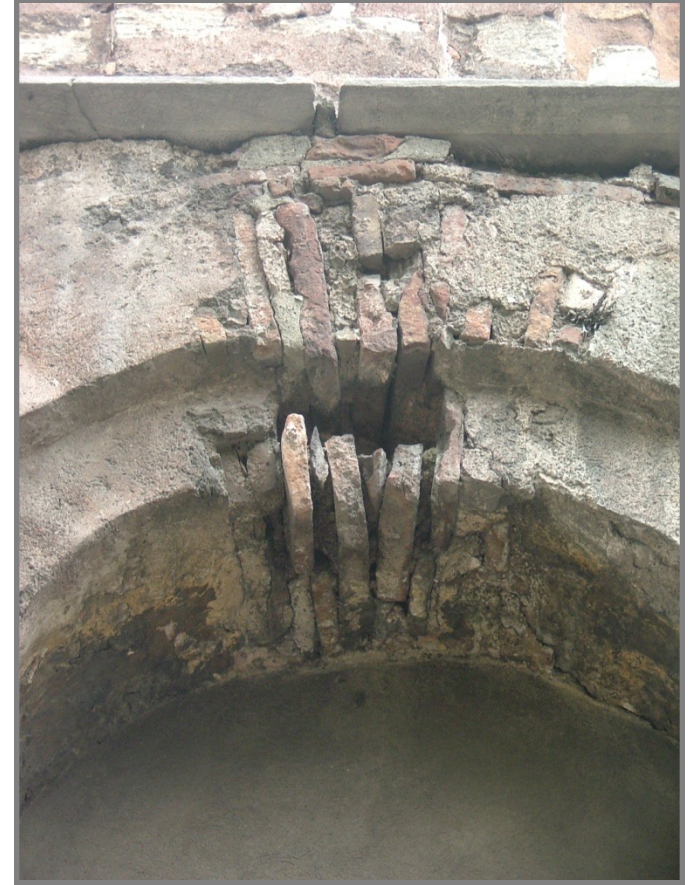
**Mekanik etkiler ile  
oluşmuş hasarlar ve  
parça atmalar**

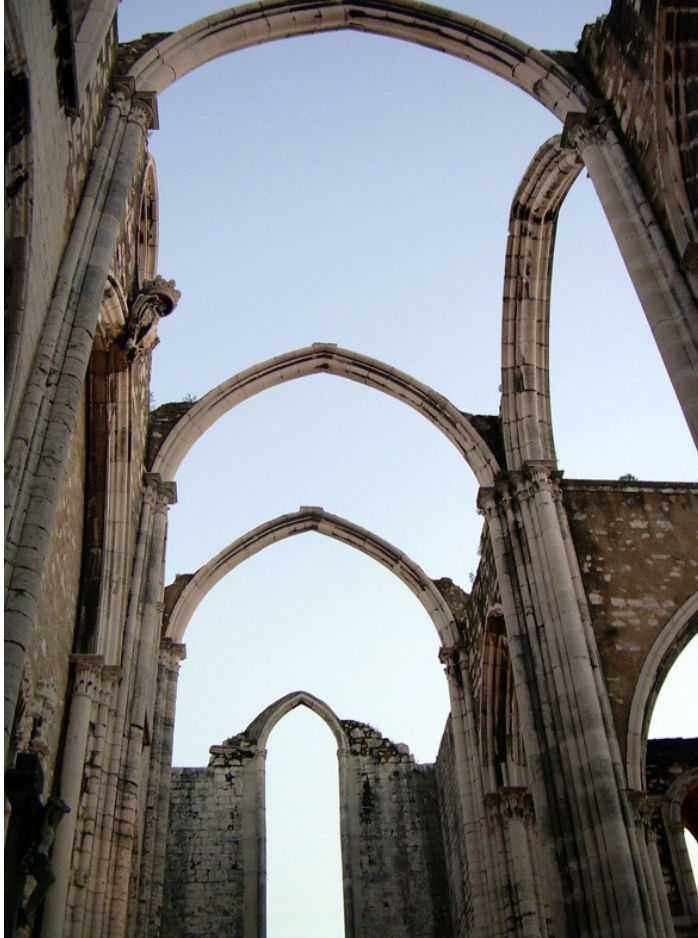
**Deprem nedeniyle  
önemli bir hasar  
görmüş tarihi yapı**

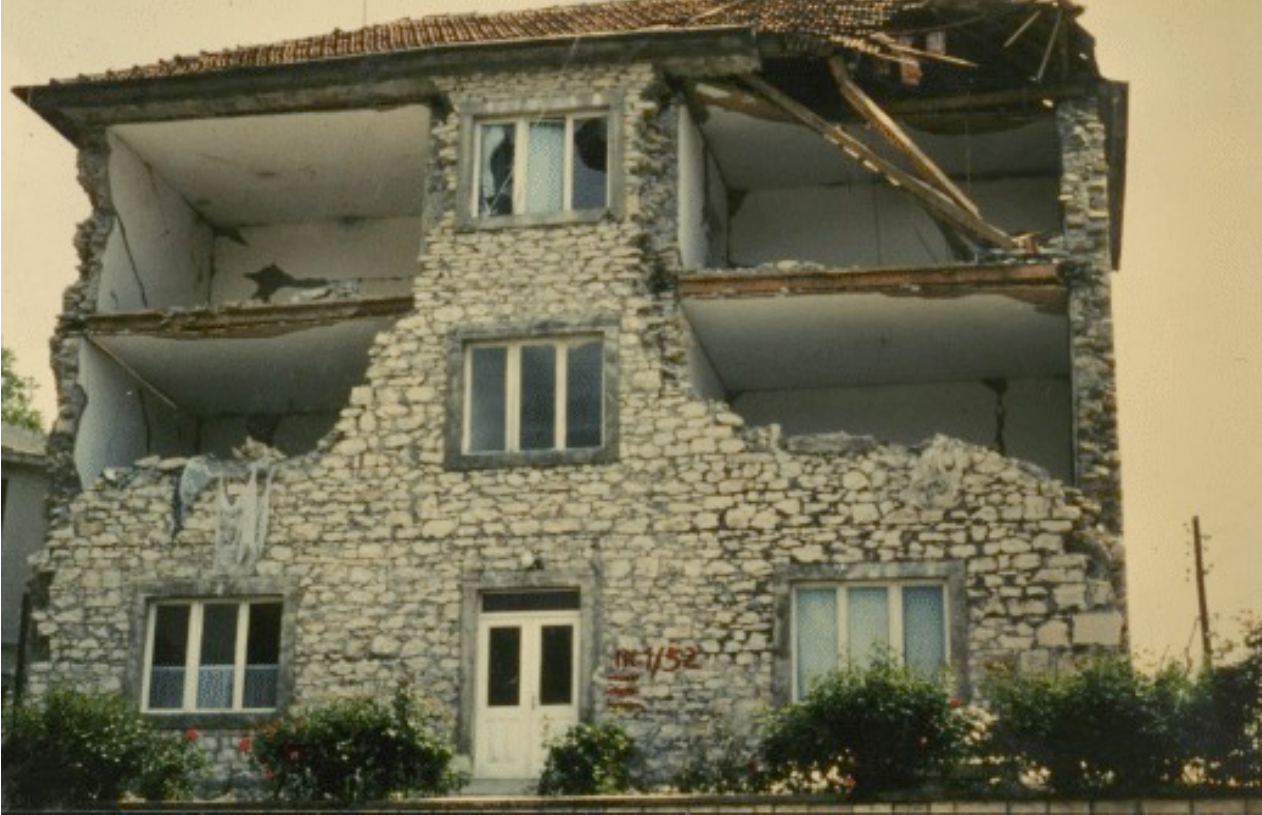
Deprem hasarları

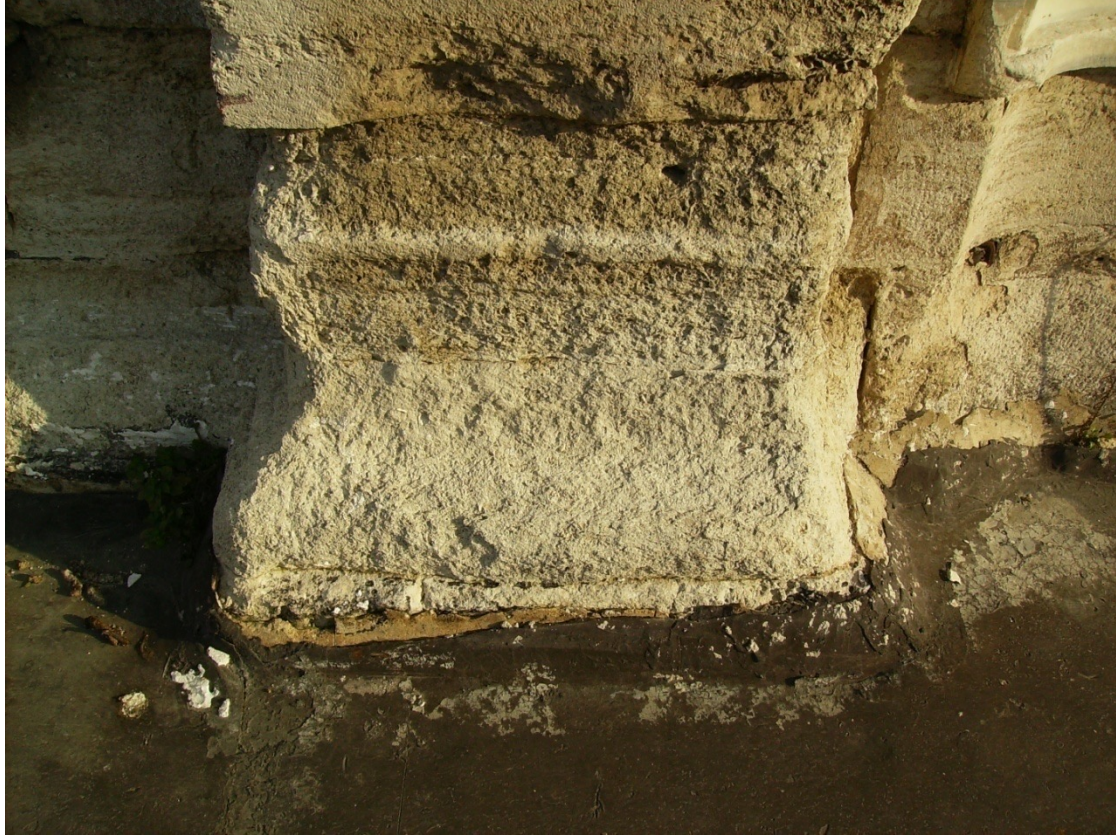
**Atmosfer etkilerinin neden olduğu bozulmalar**

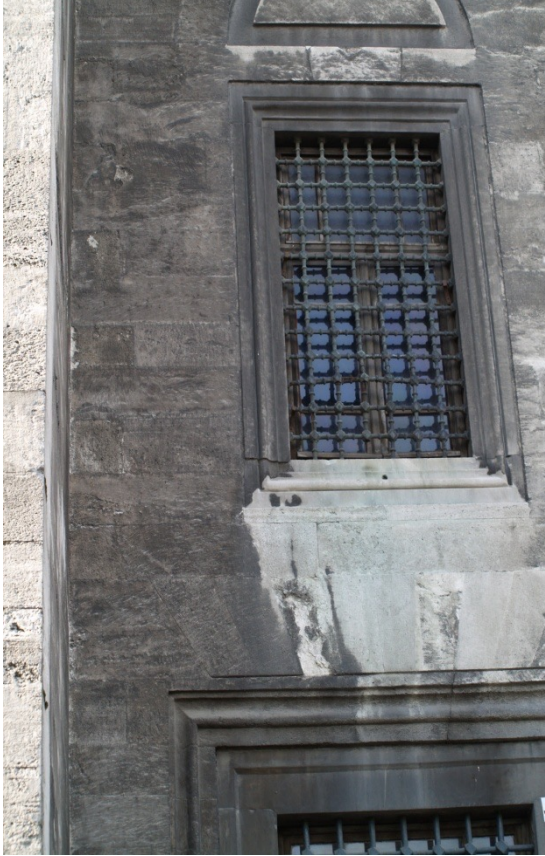
**Atmosfer etkileri ile hasar oluşumu ve özensiz yenileme**

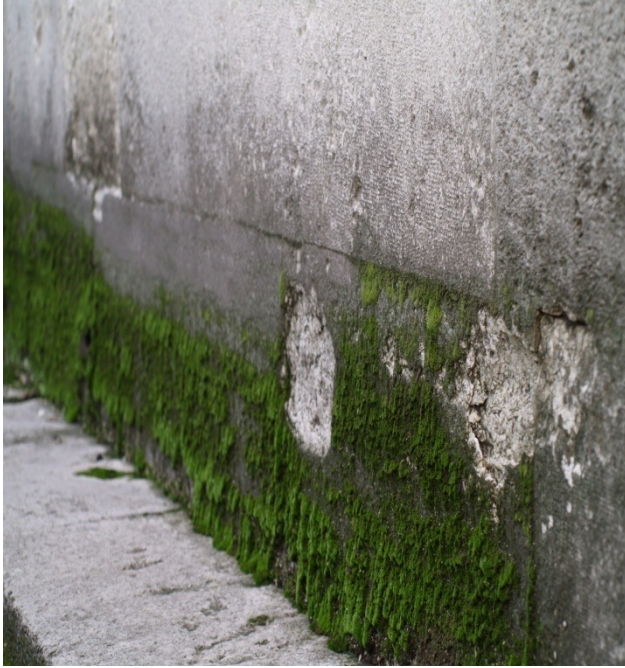
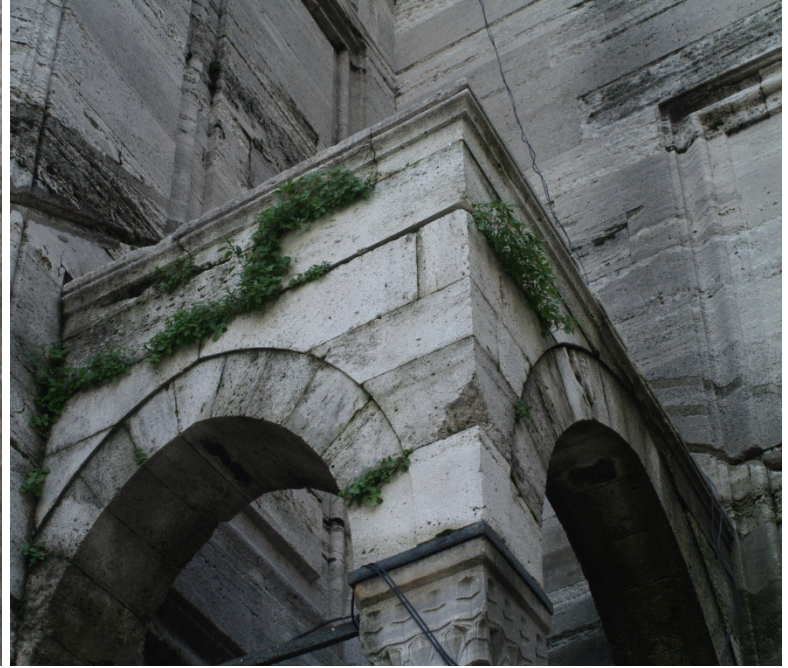
**Su ve nem ile doğal taşta bozulma ve yosun oluşumu**

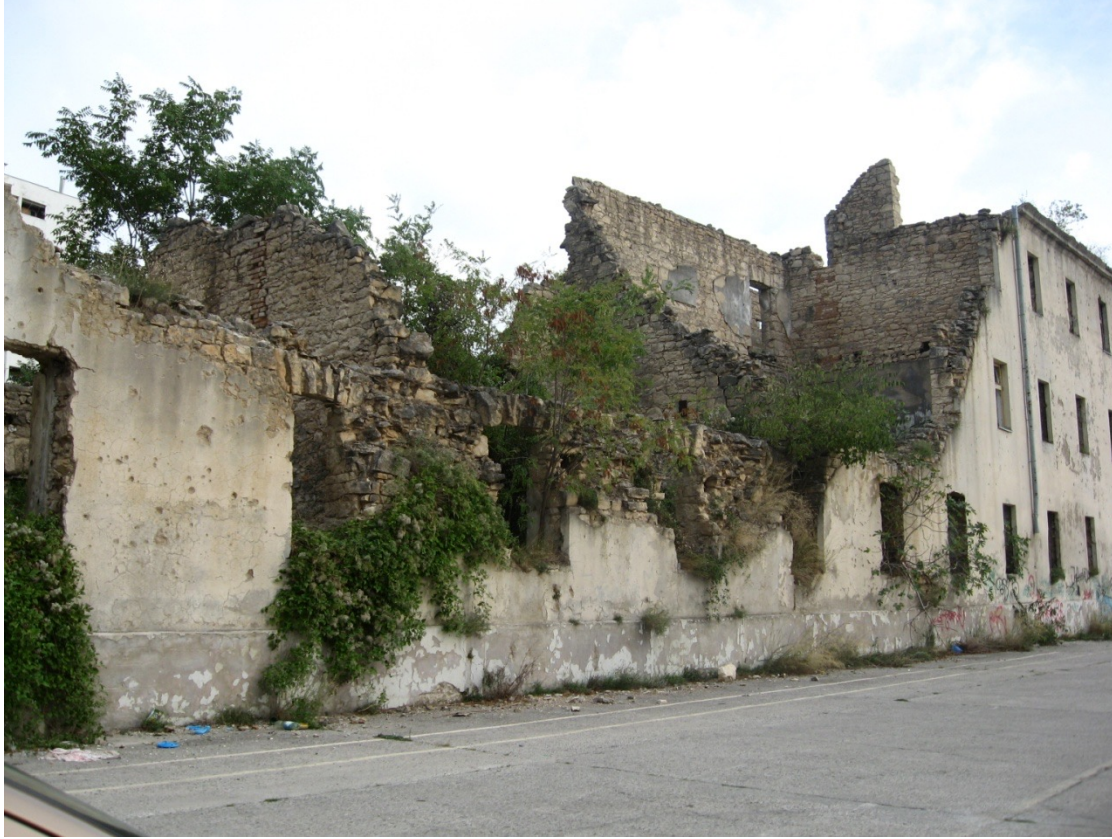
**Savaş hasarı**

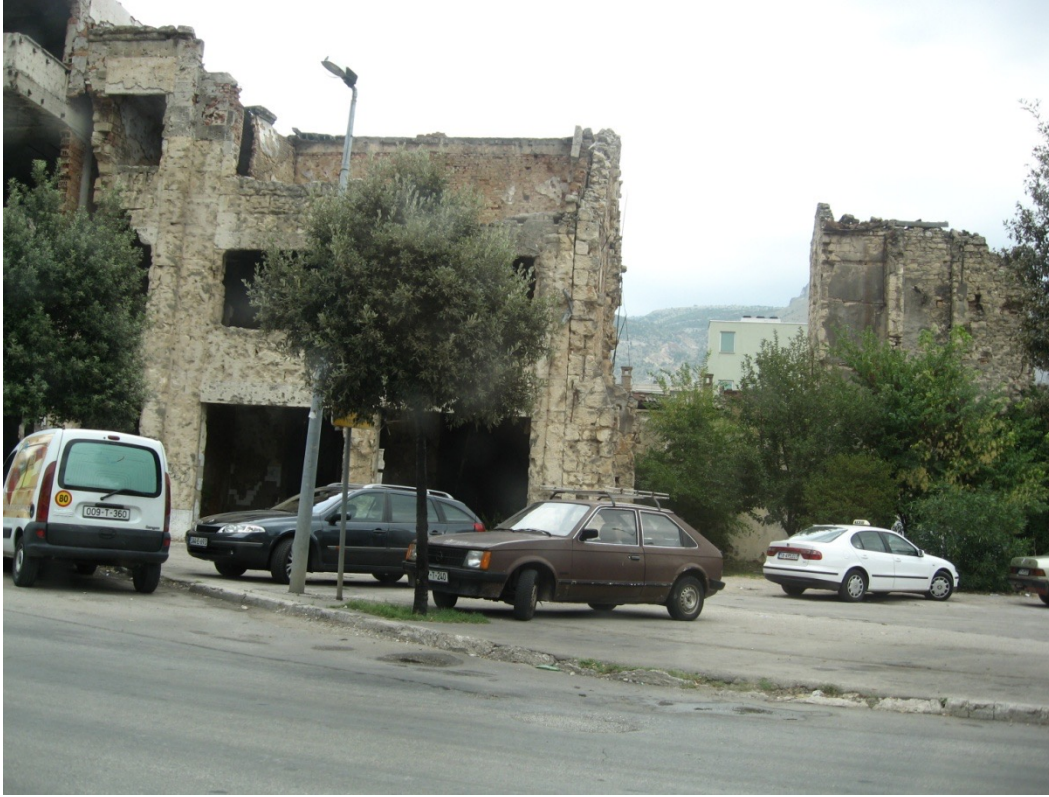
**Savaş hasarı**

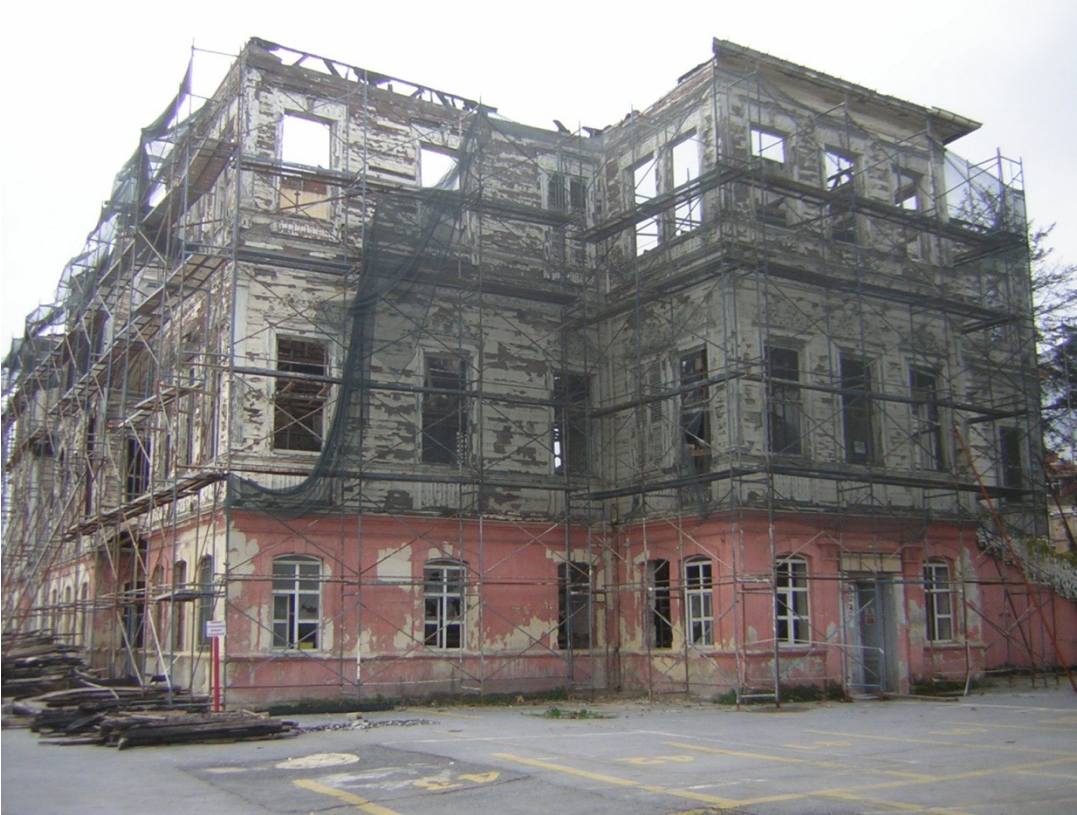
**Yangın hasarı**

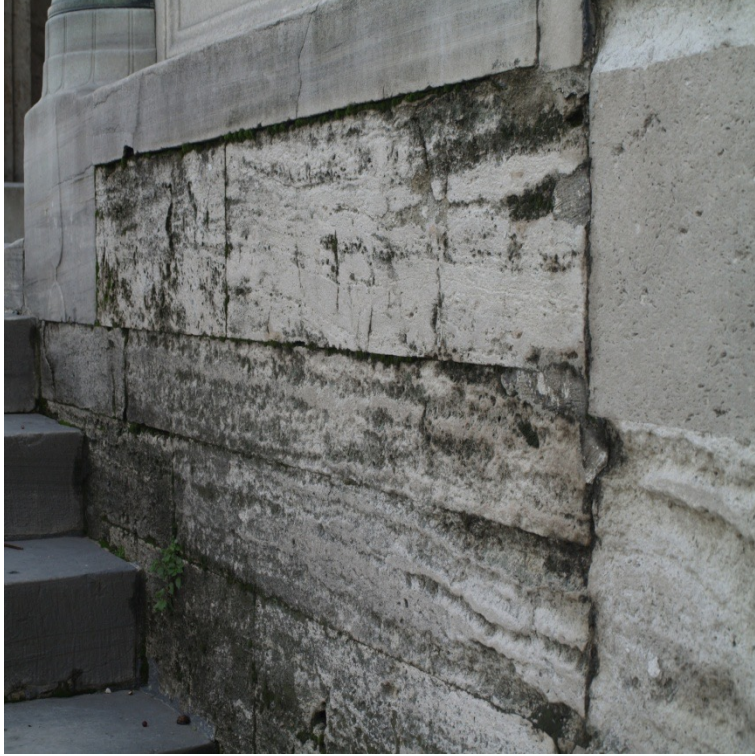
**Atmosfer etkilerinin ve hava  
kirliliğinin neden olduğu  
bozulmalar**

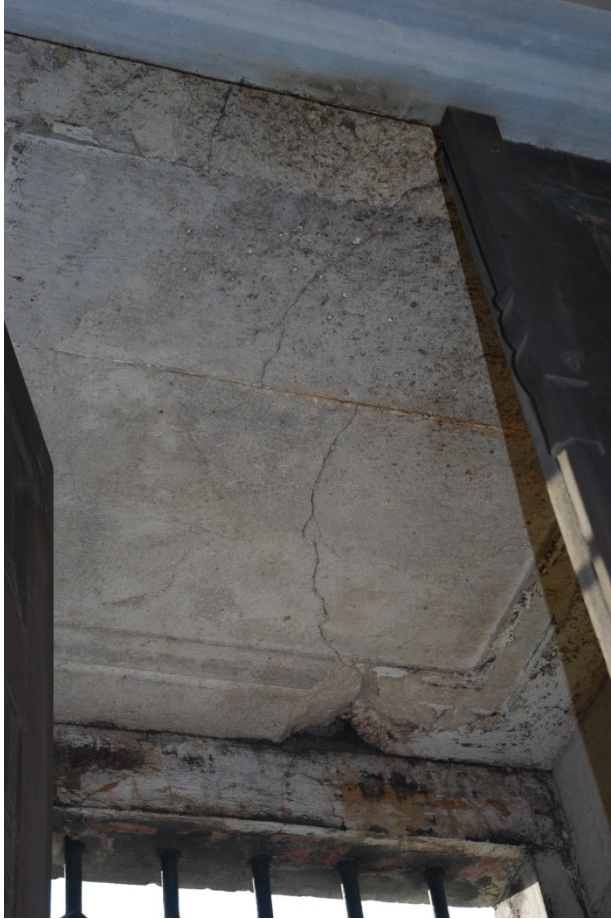
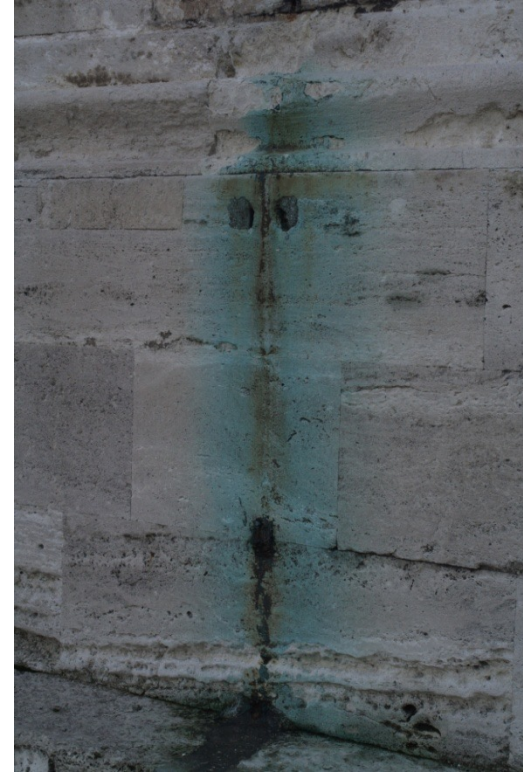
**Demir parmaklıklarda ve  
kenetlerde korozyon hasarları**

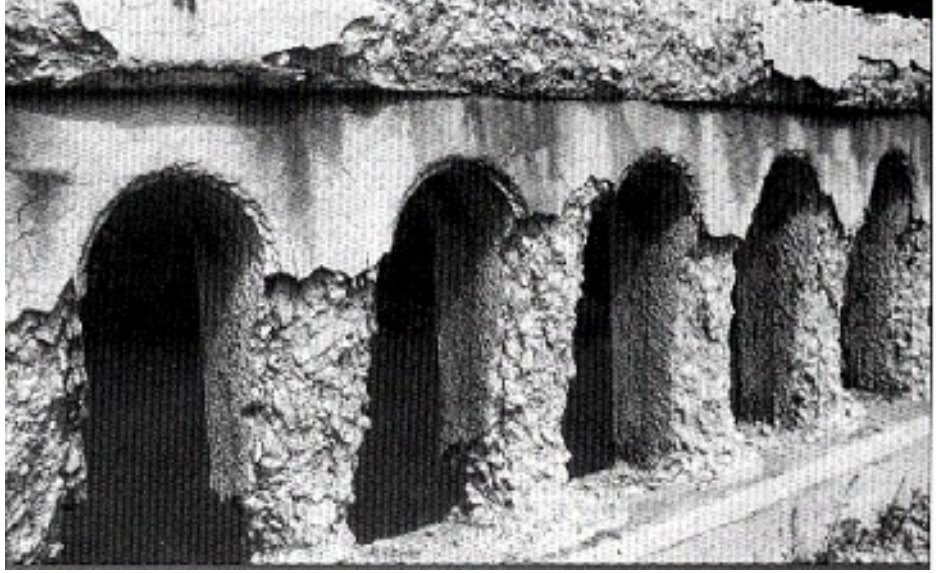
Donma-Çözülme Hasarı

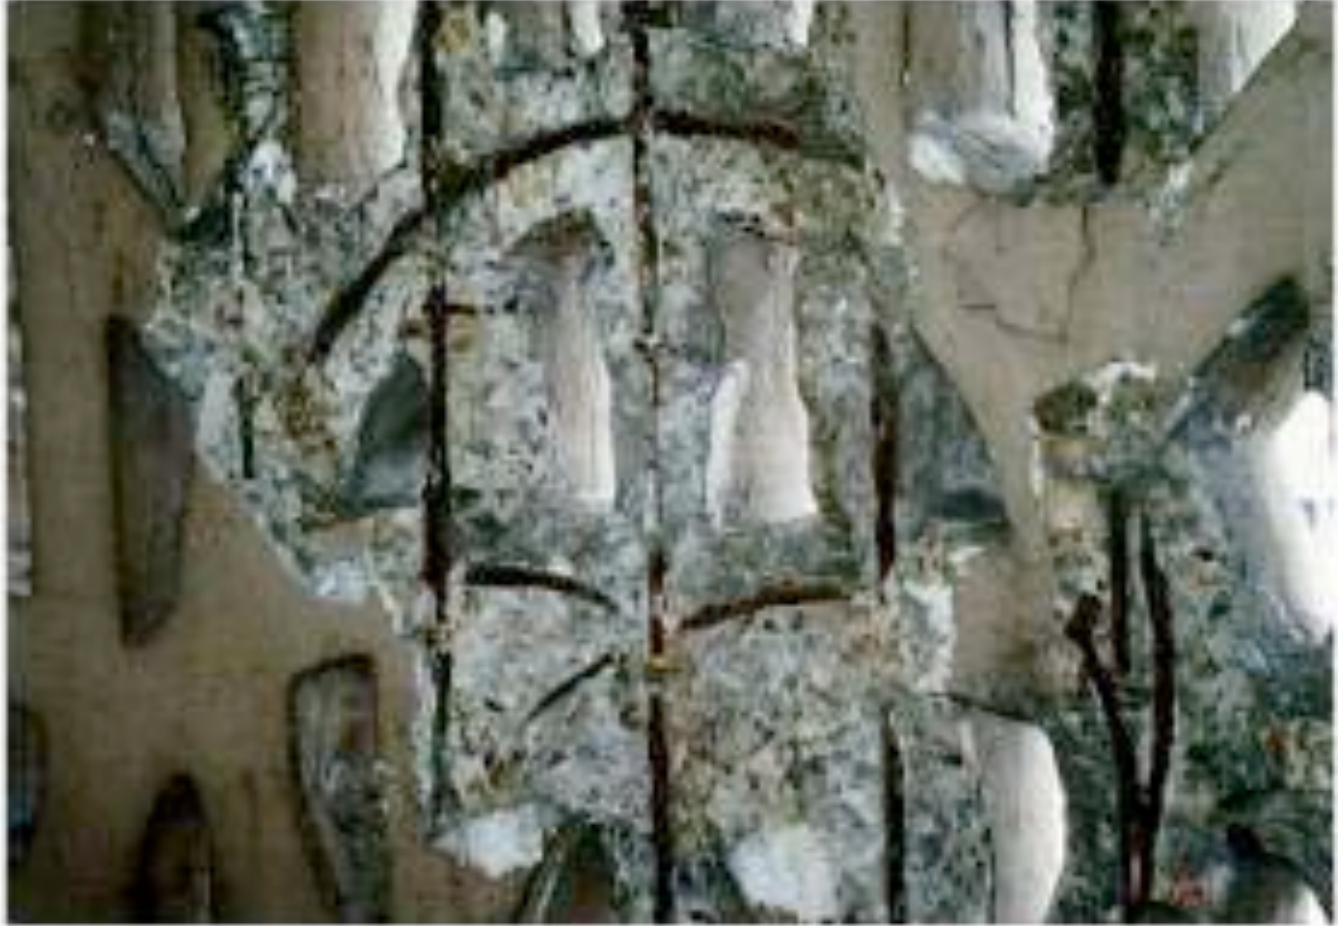
Karbonatlaşmaya bağlı korozyon hasarı
