# Kahramanmaraş depremleri sonrası bölgedeki deprem yalıtım birimli binalar ile ABYYHY-1998 sonrası yapılmış binaların incelenmesi

PROJE SONUÇ RAPORU

Program Kodu: 1002-C

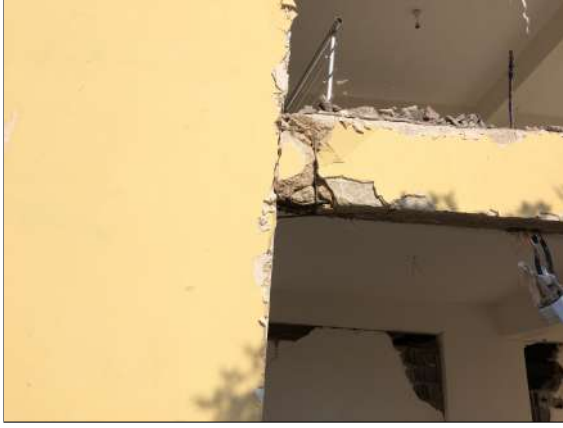
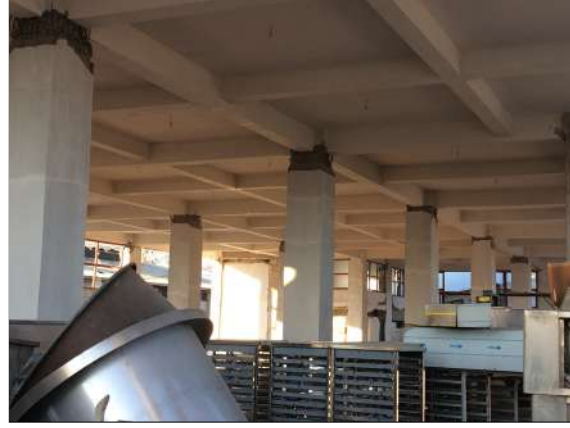
**Şekil 5:** (a) Kirişlerde mafsal oluşumu ve (b) Kolonlarda mafsal oluşumu

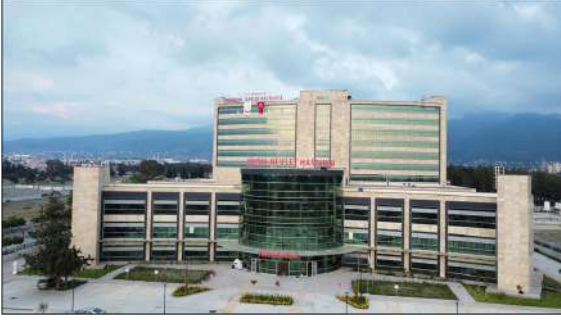
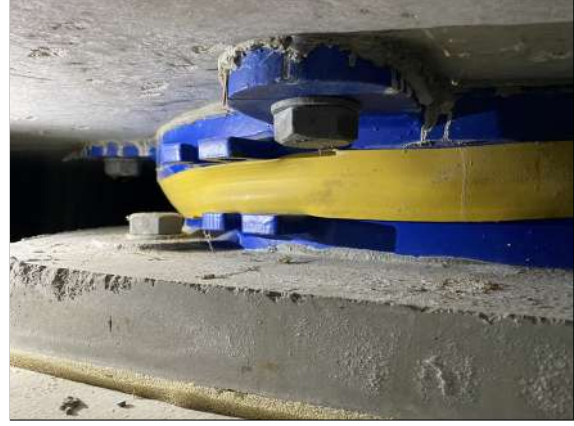
**Şekil 16:** Dörtyol Devlet Hastanesi ve Sismik Yalıtım Birimleri

kapasiteli Hatay Dörtyol Devlet Hastane binası grubu 2022 yılında hizmete girmiştir (bkz. Şekil 17). Binanın yalıtım birimlerinin olduğu alt temel ile üst temel arasındaki katta yapılan gözlemlerde yalıtım birimlerinin bina kenarına yakın olanlarının gözlemlenen bazılarında alt ve üst plakaları arasında kalıcı olarak 4 cm civarında yerdeğiştirme hareketi gözlemlenmiş olup diğer bina kenarlarına yakın gözlemlenenlerin çoğunda farklı kalıcı yerdeğiştirme hareketleri görülmüştür. Bu nedenle üst temel kotunda yapıda burulma olduğu anlaşılmaktadır. Yalıtım birimlerinin bazılarında kauçuk contanın 8 cm kadar yalıtım biriminin üst ile alt plakası arasına girdiği, dolayısıyla en az bu kadarlık yerdeğiştirmenin o yalıtım birimlerinde olduğu düşünülmektedir. Youtube'daki deprem anındaki bit kattaki güvenlik kamerasından çekilen videoda çok ciddi yerdeğiştirmelerin üst kata iletildiği anlaşılmaktadır. Yemekhane katında asma tavan kısımlarından dökülen paneller olduğu fark edilmiştir. Ayrıca bir yangın merdiveni katlar boyunca gezilmiş ve dolgu duvarlarda hasarlar gözlemlenmiştir. Asansör girişlerinin olduğu kısımlarda da katlar boyunca dolgu duvar hasarları gözlemlenmiştir. Hastane bina grubu yalıtım birimleri üzerindeki üst temel üzerinde bir adet 11 katlı konveks bir adet de 4 katlı konkav yay formunda kat planına sahip binalar ile bu binalar arasında 4 katlı artı formunda kat planına sahip bir (Arada derz olup olmadığına bakılmadı. Eğer derz yok ise bina yüksek kat miktarı ile tek bina olarak anılır) bina bulunmaktadır.

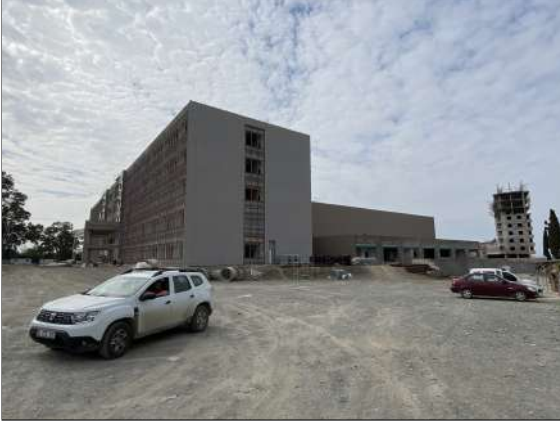
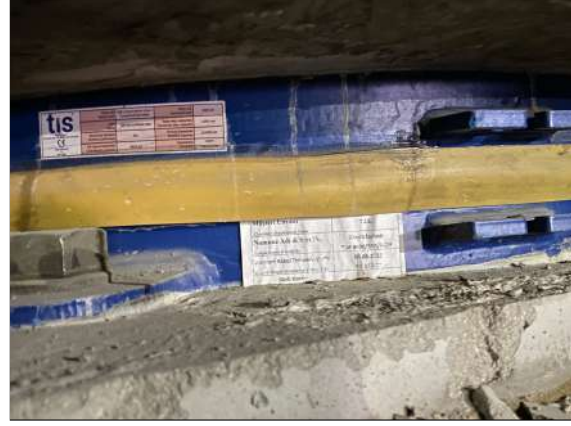
Yalıtım birimlerinin tahmin edilen başlangıç rijitliklerine dayalı periyoduna (etkin akma yerdeğiştirmesi 8 mm olduğu kabul edilerek) göre üst temel üstündeki yapının bu hastane binası için yaklaşık olarak kat yüksekliği 3,5 m düşünüldüğünde en az 7 katlı (Etkin akma yerdeğiştirmesi 10 mm olduğu kabul edildiğinde bulunan kat sayısı 9 olmaktadır.) olması

**Şekil 17:** Osmaniye Devlet Hastanesi ve Sismik Yalıtım Birimleri

gerektiği düşünülmektedir. Hastanenin 4 katlı olan binasının dikkate alınmasında durumunda kat sayısının az kaldığı düşünülmektedir. Bu kısımlarda dolgu duvar hasarı olup olmadığına bakılmadı.

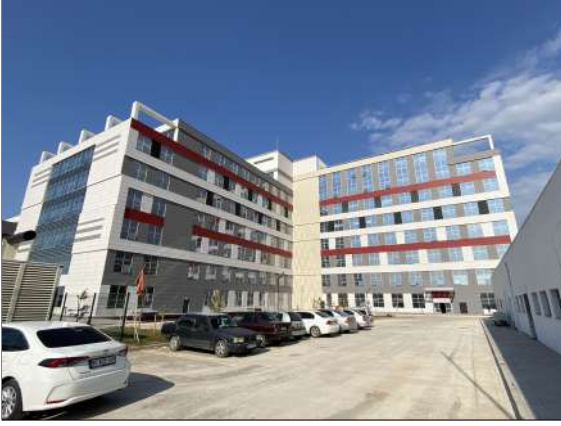
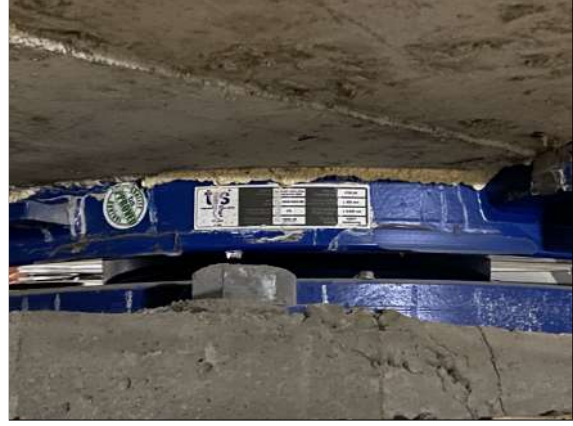
Binanın yalıtım birimlerinin olduğu alt temel ile üst temel arasındaki katta yapılan gözlemlerde yalıtım birimlerinin bina kenarına yakın olanlarının gözlemlenen bazılarında alt ve üst plakaları arasında yaklaşık 6 cm civarında yerdeğiştirme olduğu düşünülmüş ve kalıcı

**Şekil 18:** Osmaniye Devlet Hastanesi ve Sismik Yalıtım Birimleri

olarak 2 cm civarında yerdeğiştirme hareketi olduğu gözlemlenmiştir. Yalıtım birimli üst temel üstünde 6 katlı dikdörtgen bir bina ile bu binaya dik doğrultuda 2 katlı ve 4 katlı iki ayrı dikdörtgen (Arada derz olup olmadığına bakılmadı. Eğer derz yok ise bina yüksek kat miktarı ile tek bina olarak anılır) bina yer almaktadır. Gözlemlenen yalıtım birimlerinden bazılarında hiç kalıcı yerdeğiştirme gözlemlenmemiştir. Bu yalıtım birimlerinin alt temel kotunda olup burada asansör, merdiven boşluğu gibi bir nedenle düşük döşeme gibi bir üst temel döşemesinin altındadır. Yalıtım birimlerinde bu bağlamda üst temelin burulmasından kaynaklı farklı kalıcı yerdeğiştirme durumları olduğu düşünülmektedir.
