# AHŞAP KARKAS YAPILARDA GÖZLENEN BOZULMALAR ve NEDENLERİ

# KAGİR YAPIDA CEPHE ANALİZİ ÖRNEĞİ

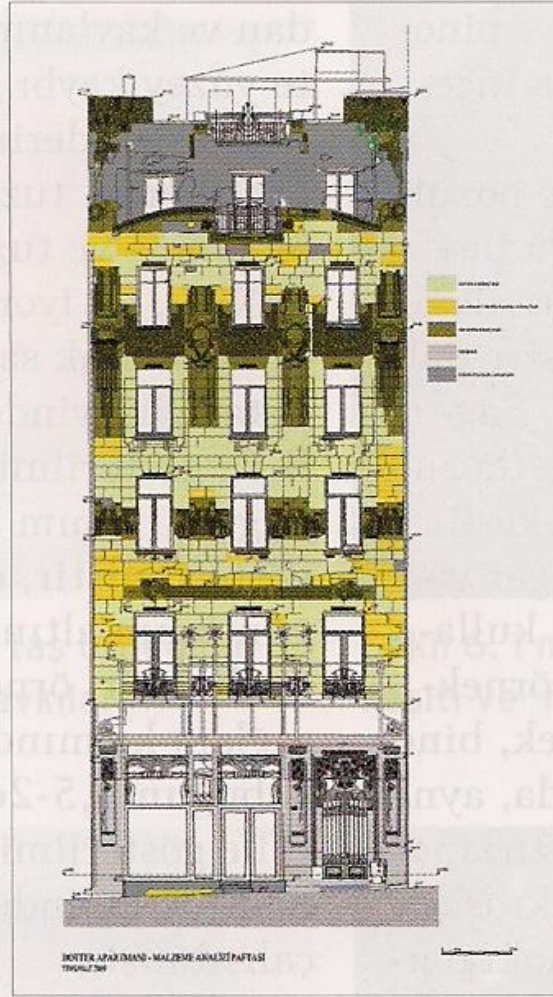
Şekil 3. Botter Apartmanı cephesi, malzeme analizi paftası

- ☐ Taş
- ☐ Tuğla
- ☐ Ahşap
- ☐ Plastik esaslı malzeme
- ☐ Seramik-Mozaik  
(dökme, karo)
- ☐ Metal
- ☐ Beton
- ☐ Cam
- ☐ Kiremit
- ☐ Bitumlu malzeme
- ☐ Özgün sıva
- ☐ Çimento sıva

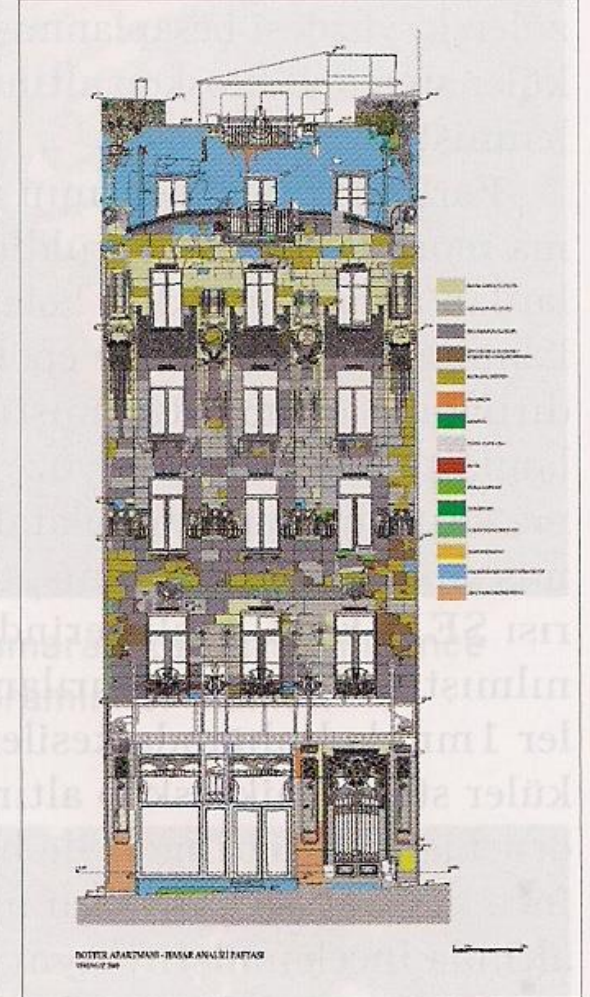
Şekil 4. Botter Apartmanı cephesi, hasar analizi paftası

- ☐ Sehim ve düşeyden sapma
- ☐ Yıkılma-Çökme
- ☐ Strüktürel çatlak
- ☐ Parça kaybı (ahşap, kagir malzemede)
- ☐ Yüzey kaybı (ahşap, kagir malzemede)
- ☐ Ahşap yüzeyde oluşum (çürüme, mantar, böceklenme, kirlilik, renk değişimi vd.)
- ☐ Kagir yüzeyde oluşum (tuz, çiçeklenme, siyah kabuk, kirlilik, renk değişimi vd.)
- ☐ Eksik özgün yapı elemanı (kafes, parmaklık vb.)
- ☐ Sıva çatlağı
- ☐ Sıvada dökülme
- ☐ Derzde boşalma
- ☐ Korozyon
- ☐ Grafitti boyalı yüzey
- ☐ Bitkilenme
- ☐ Niteliksiz onarım (özgüne aykırı müdahale ve malzeme kullanımı: boşluk açma kapama, malzeme-eleman değiştirme)
- ☐ Niteliksiz ekler (muhdes kütle, balkon, teras kapatmaları, klima, anten, vd.)
