# YAPI ÇÖZÜMLEMESİ 2019-2020 EĞİTİM-ÖĞRETİM DÖNEMİ BAHAR YARIYILI

## “Ahşap ve Kagir Yapılarda Görülen Bozulmalar ve Nedenleri”

Dr. Öğr. Üyesi Uzay Yergün-Doç.Dr. Aynur Çiftçi-Arş. Gör. Aylin Akçaboza

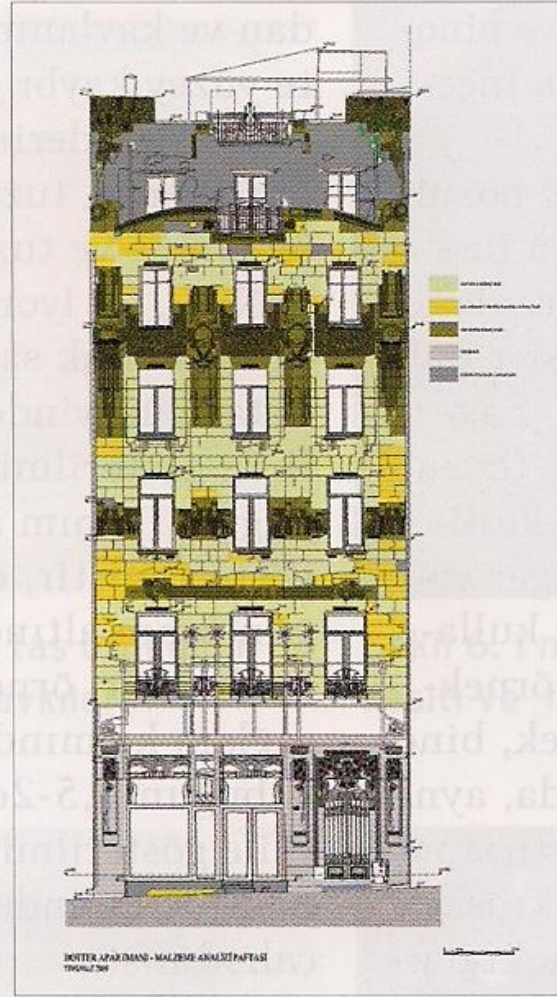
Şekil 3. Botter Apartmanı cephesi, malzeme analizi paftası

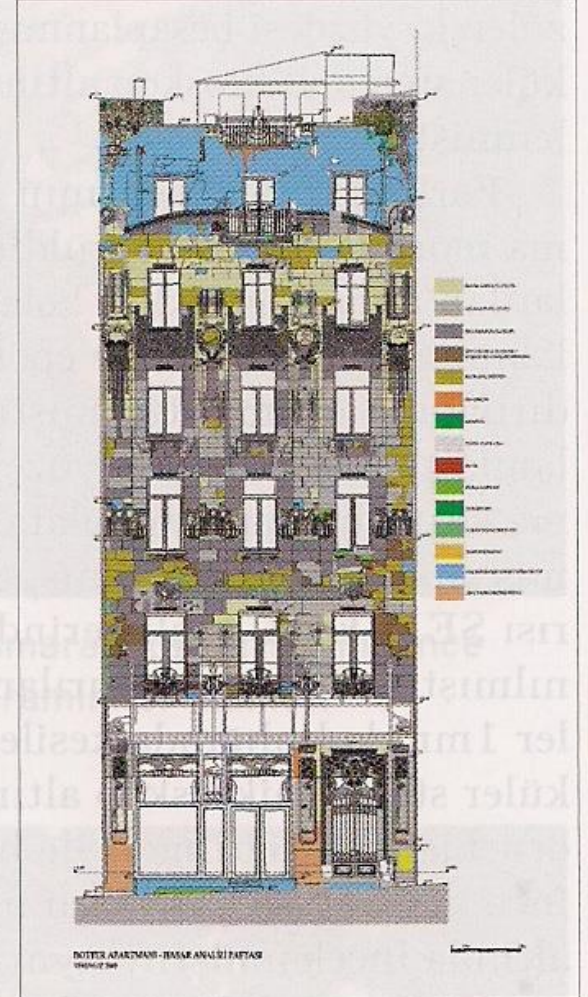
Şekil 4. Botter Apartmanı cephesi, hasar analizi paftası

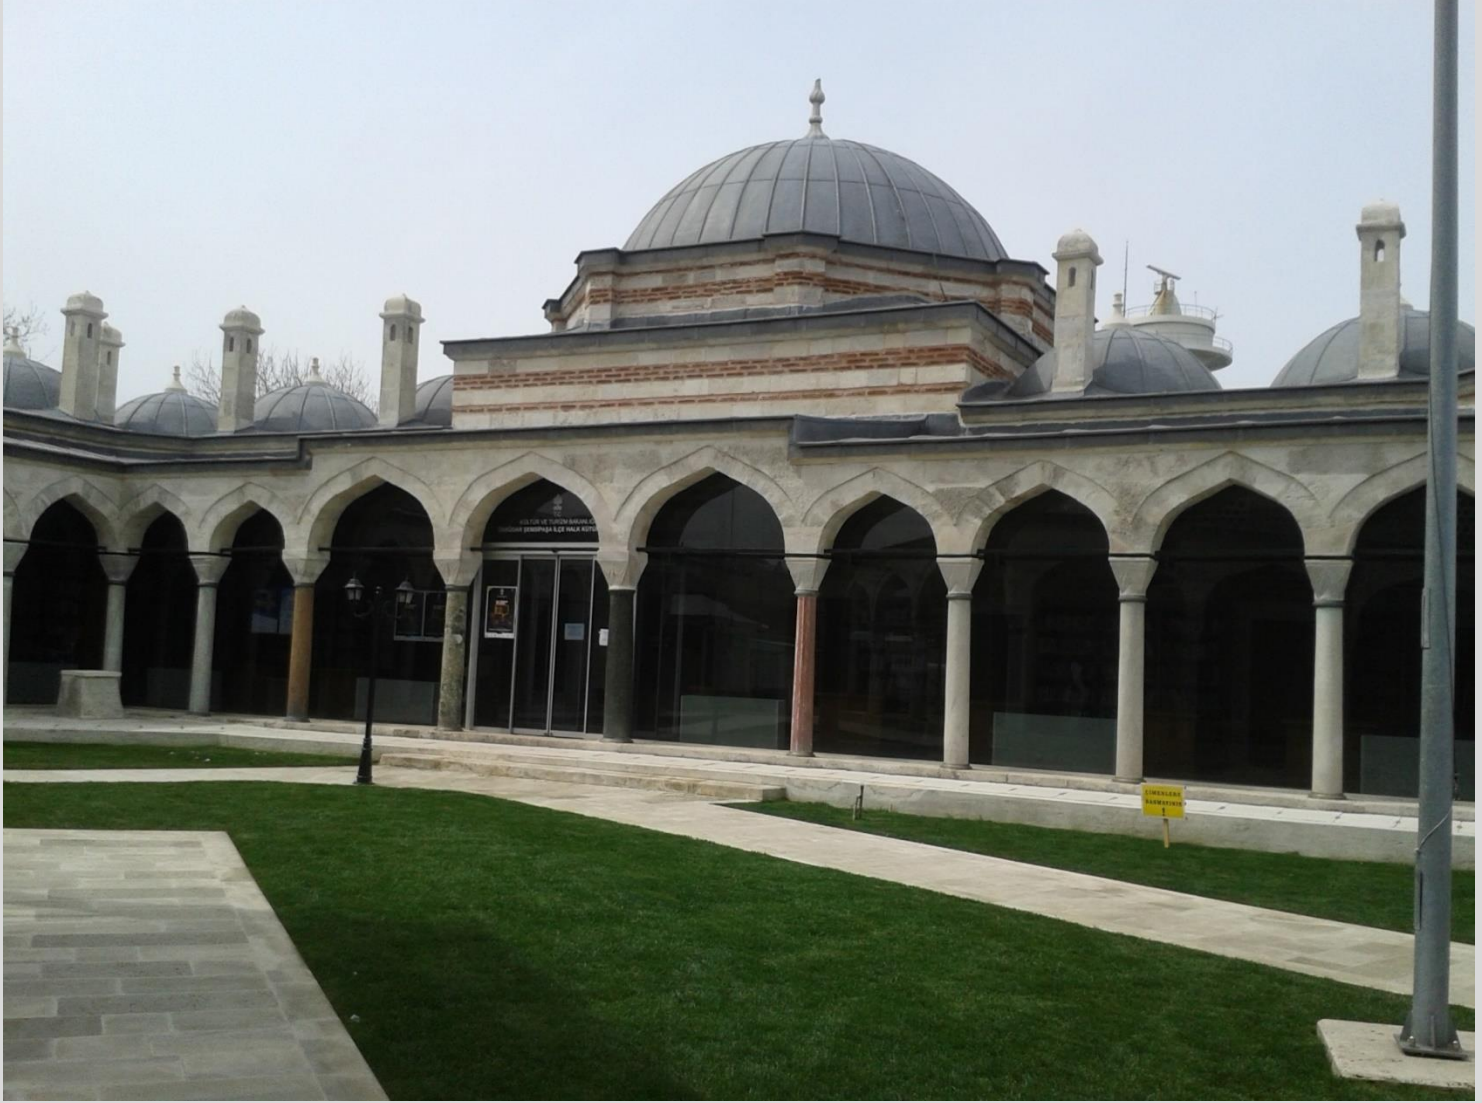
**Şemsipaşa Camisi-Üsküdar (F: A.Ç., 2015)**

**(not: Eskiden yapılan bol kayıtlı doğramalar yerine, revaklar geniş cam yüzeylerle kapatılmış, kayıtlar sütunların arkasında)**

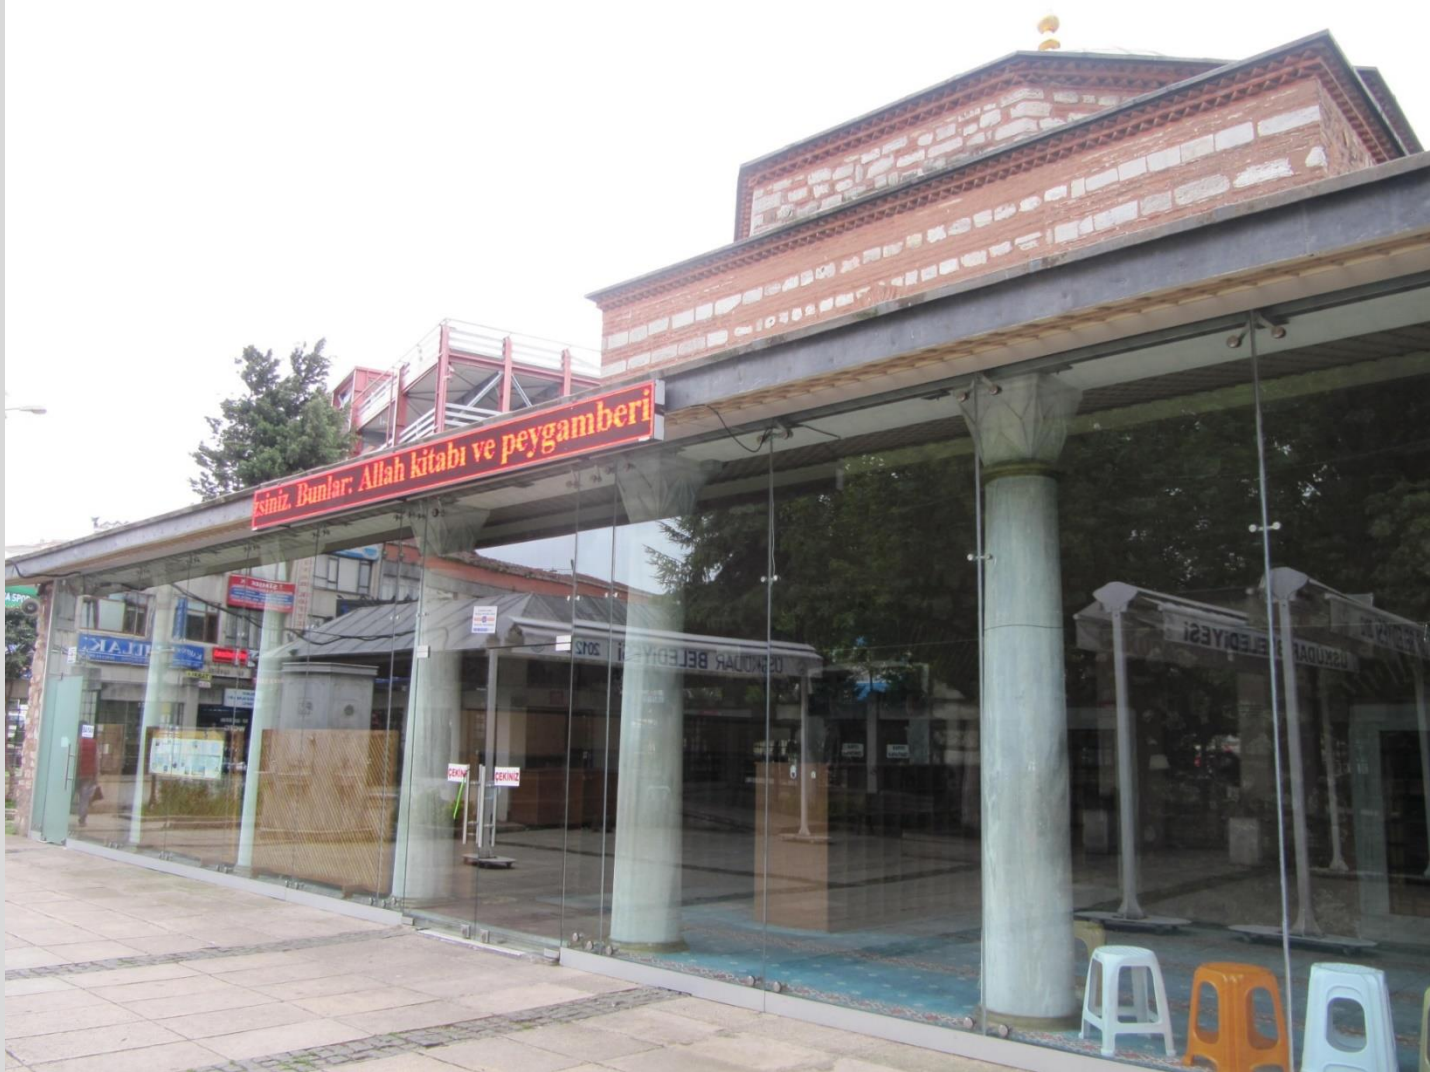
**Cami-Üsküdar (F: A.Ç., 2014)**

**(Not: Son cemaat yeri cam yüzeylerle kapatılmış, kayıtlar sütunların önünde)**

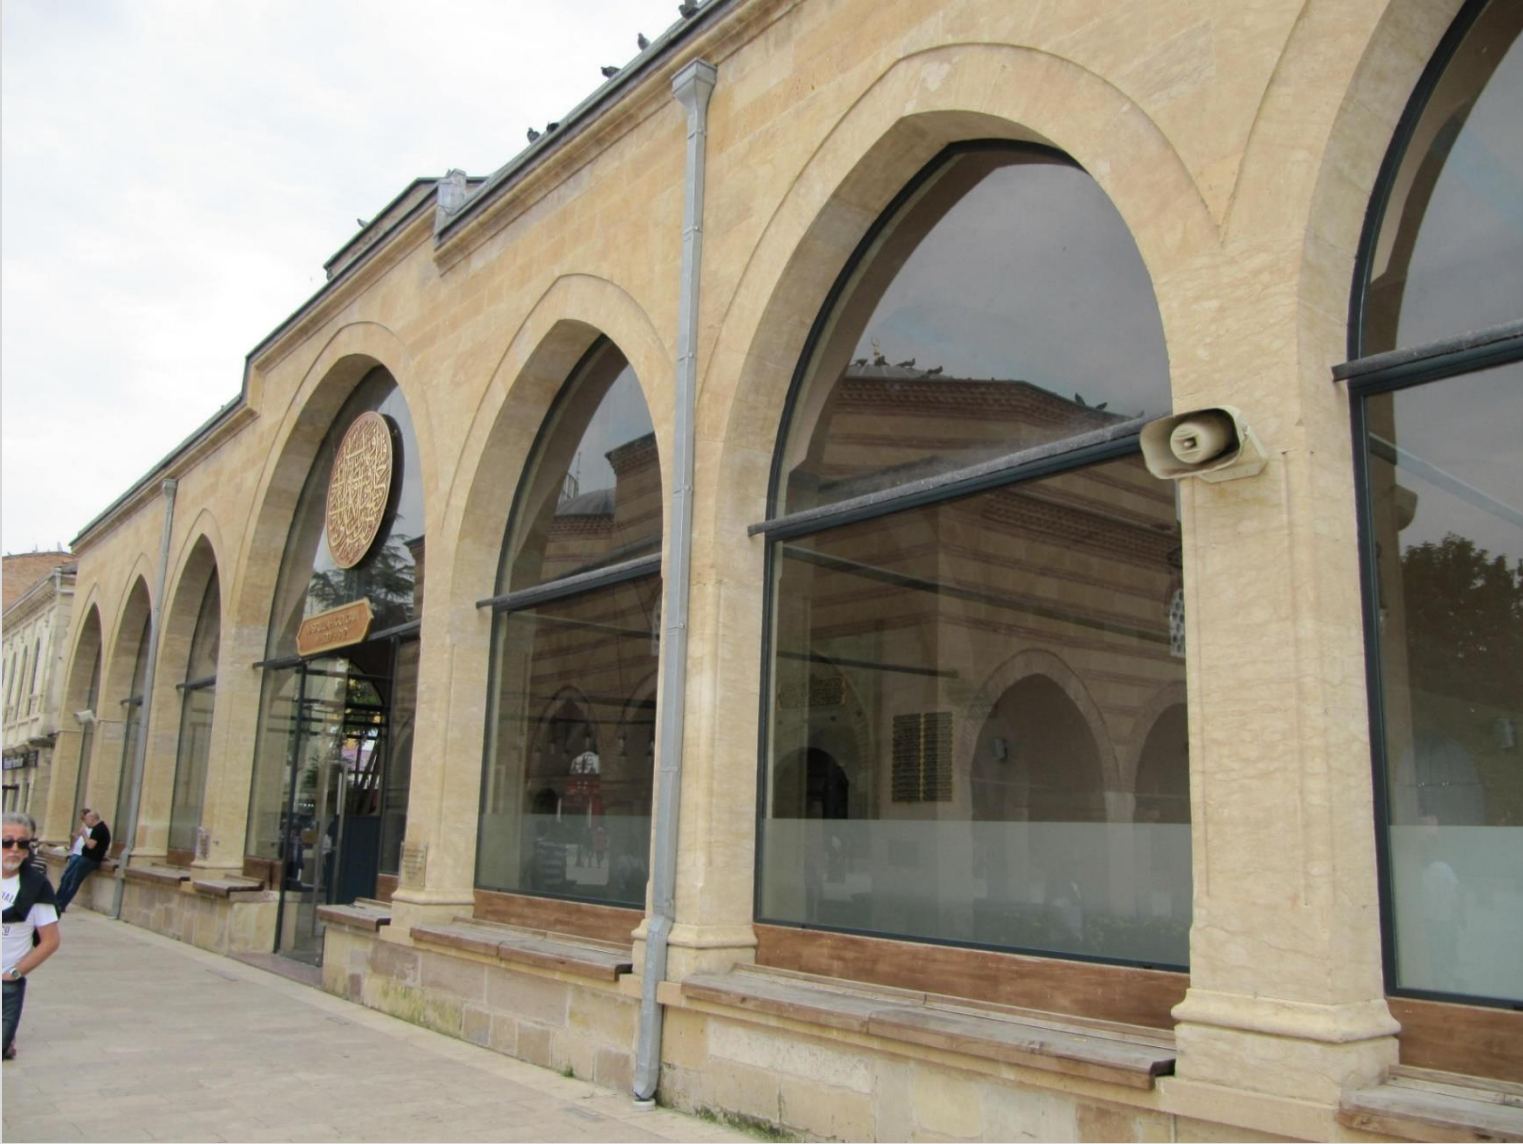
**Cami-Kastamonu (F: A.Ç., 2018)**

**(Not: Son cemaat yeri kapatması az kayıt, geniş cam yüzeyler)**

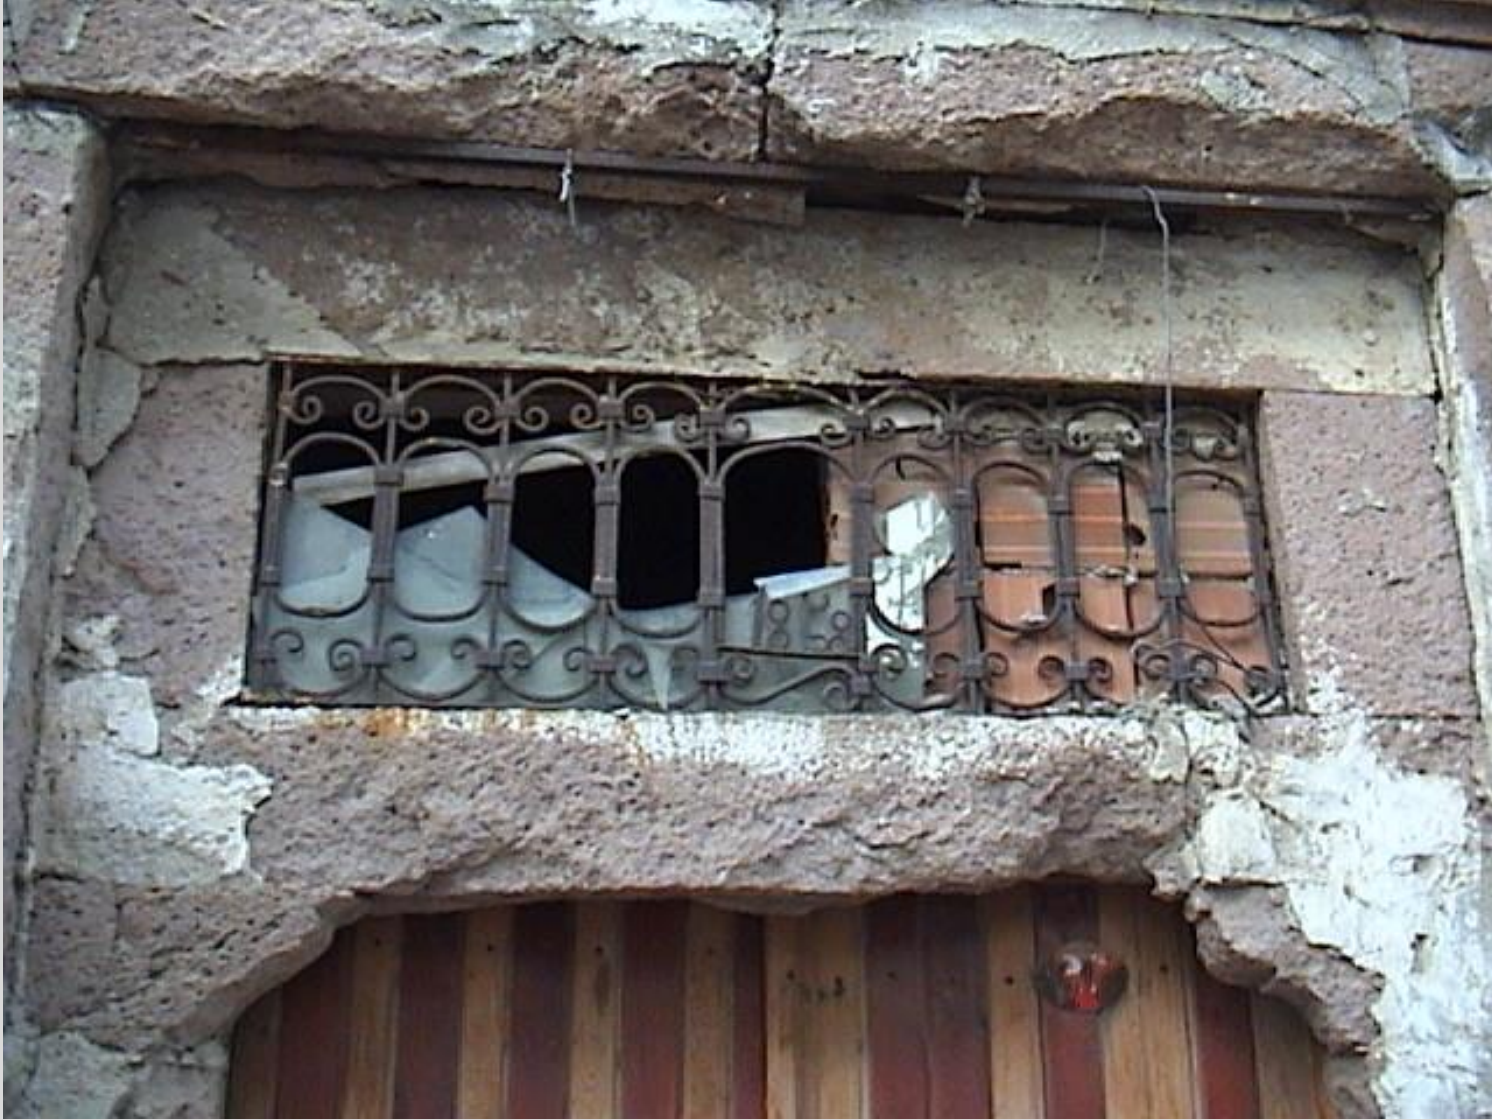
## Yüzeyde Oluşum/Yüzeyde Kayıp/Korozyon

Konut-Cunda/Ayvalık (F: Eylem Yargıcı, 2004)  
(Not: Taş cinsine göre bozulmalar farklı olabilir).

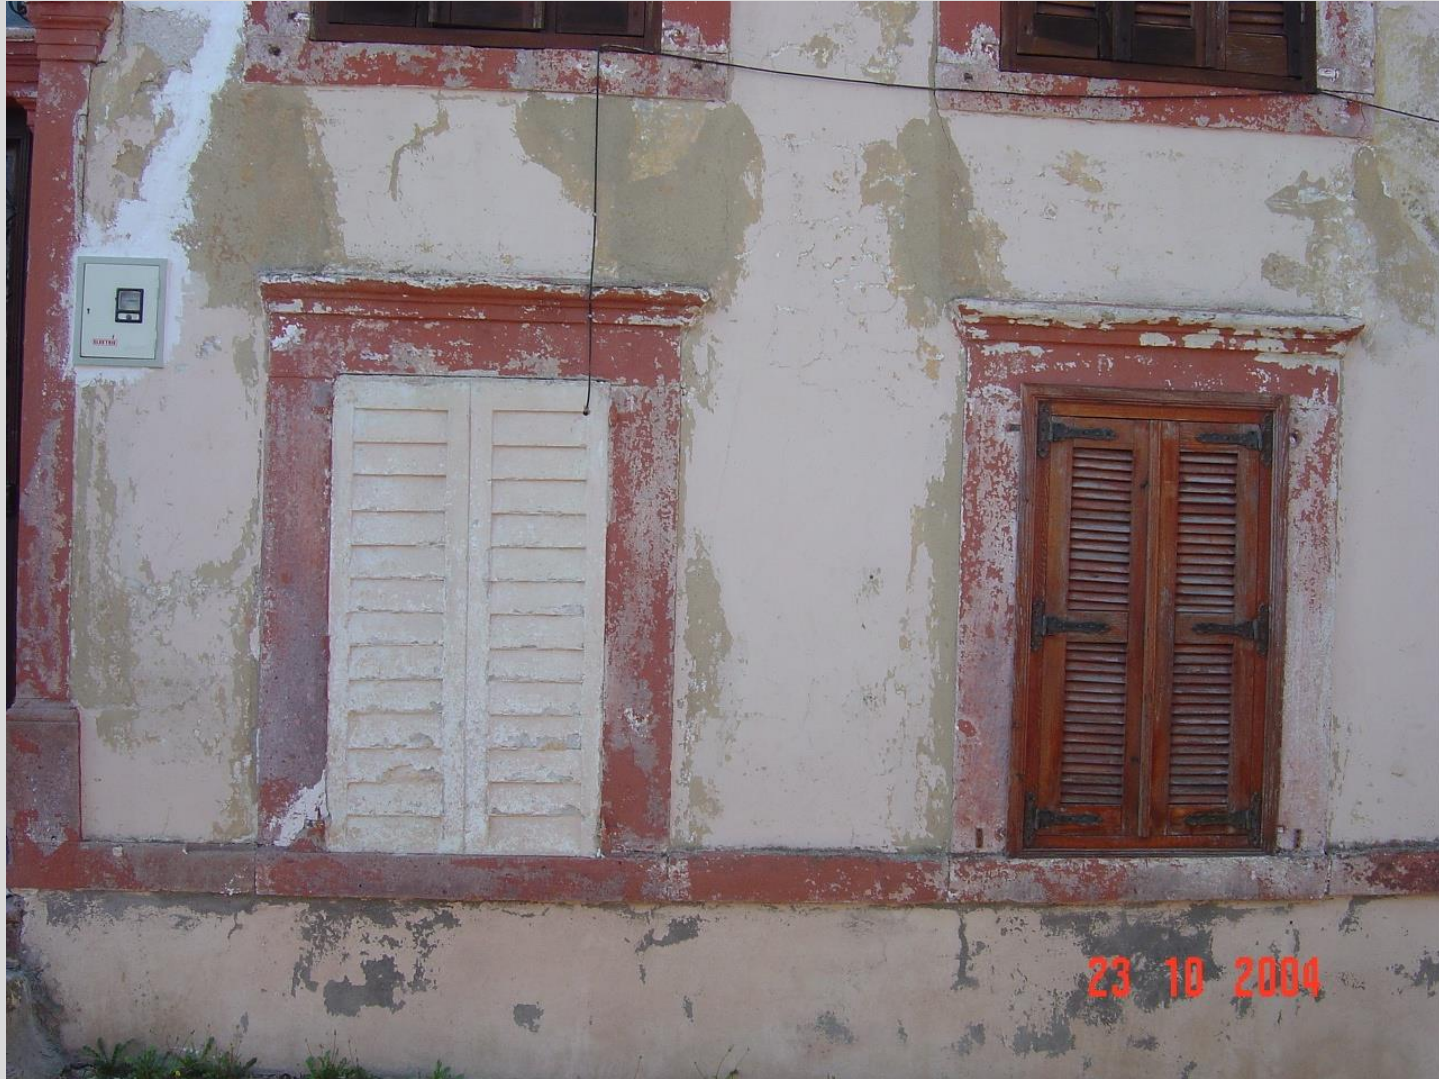
**Konut-Cunda/Ayvalık (F: Ferdi Seymen, 2004)**

# Niteliksiz Onarım (Malzeme Deęiřimi)/Yüzeyde Oluřum

**(Not: Bořluk kagir malzeme ile doldurulmuř ve kapak görünümu taklit edilmiř)**

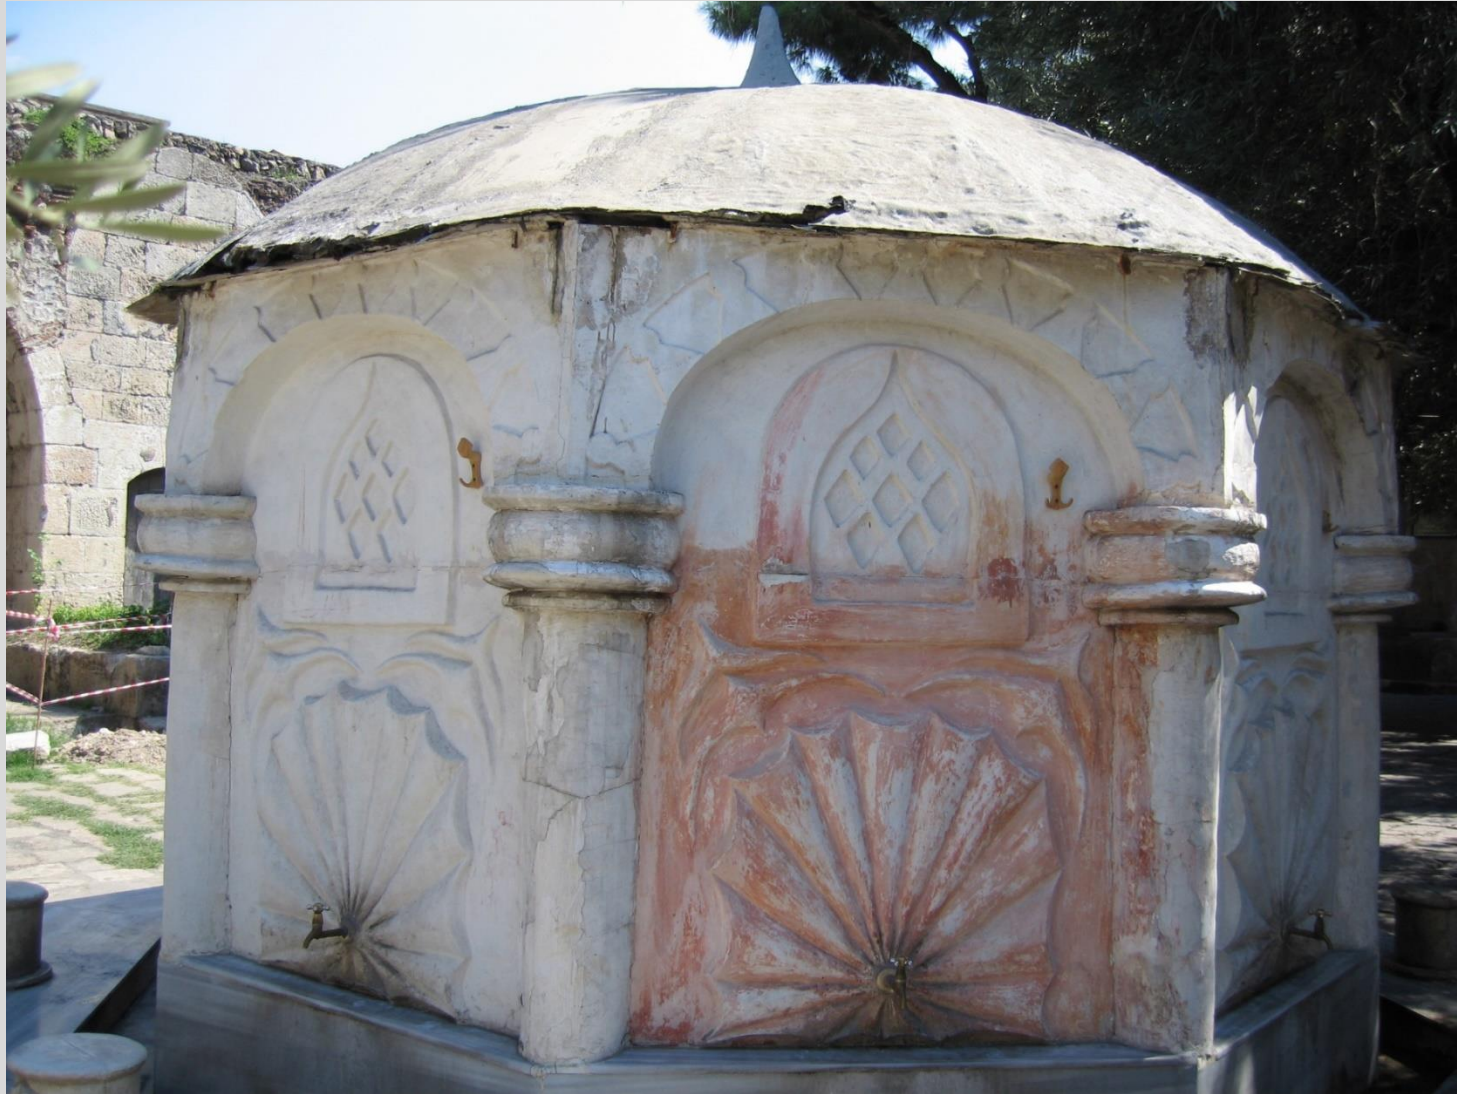
**Şadırvan-Sokollu Külliyesi -Payas (F: A.Ç., 2005)**

# Yüzeyde Oluşum/Niteliksiz Onarım (Malzeme Değişimi)/Boyalı yüzey

**(Not: Sütun vb. taş malzemelerin yağlıboya benzeri boyalar ve sıvalarla kaplanması yaygın müdahalelerdendir).**

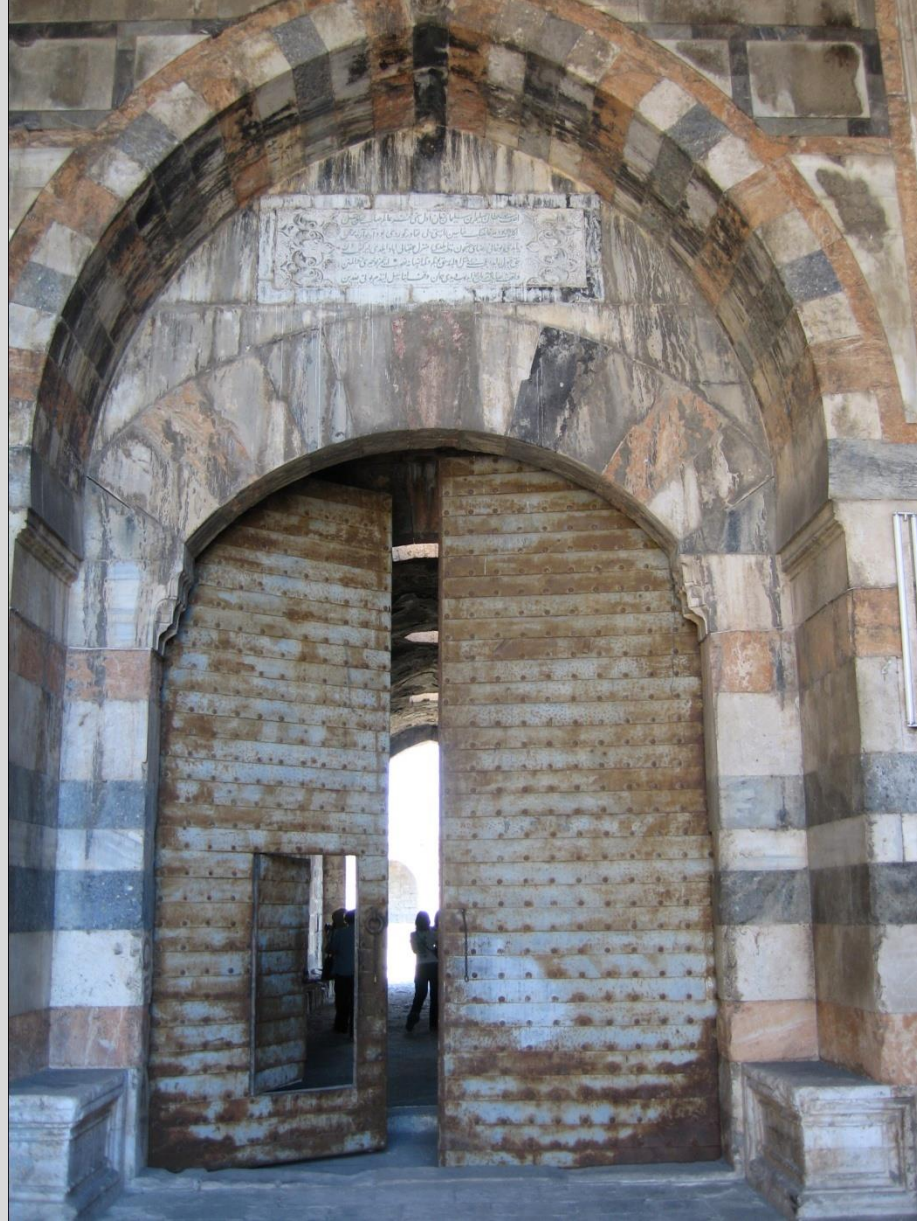
Sokollu Külliyesi -Payas (F: A.Ç., 2005)

# Yüzeyde Oluşum(Yüzey kirliliği/Kararma/Siyah kabuk oluşumu)/Boyalı yüze

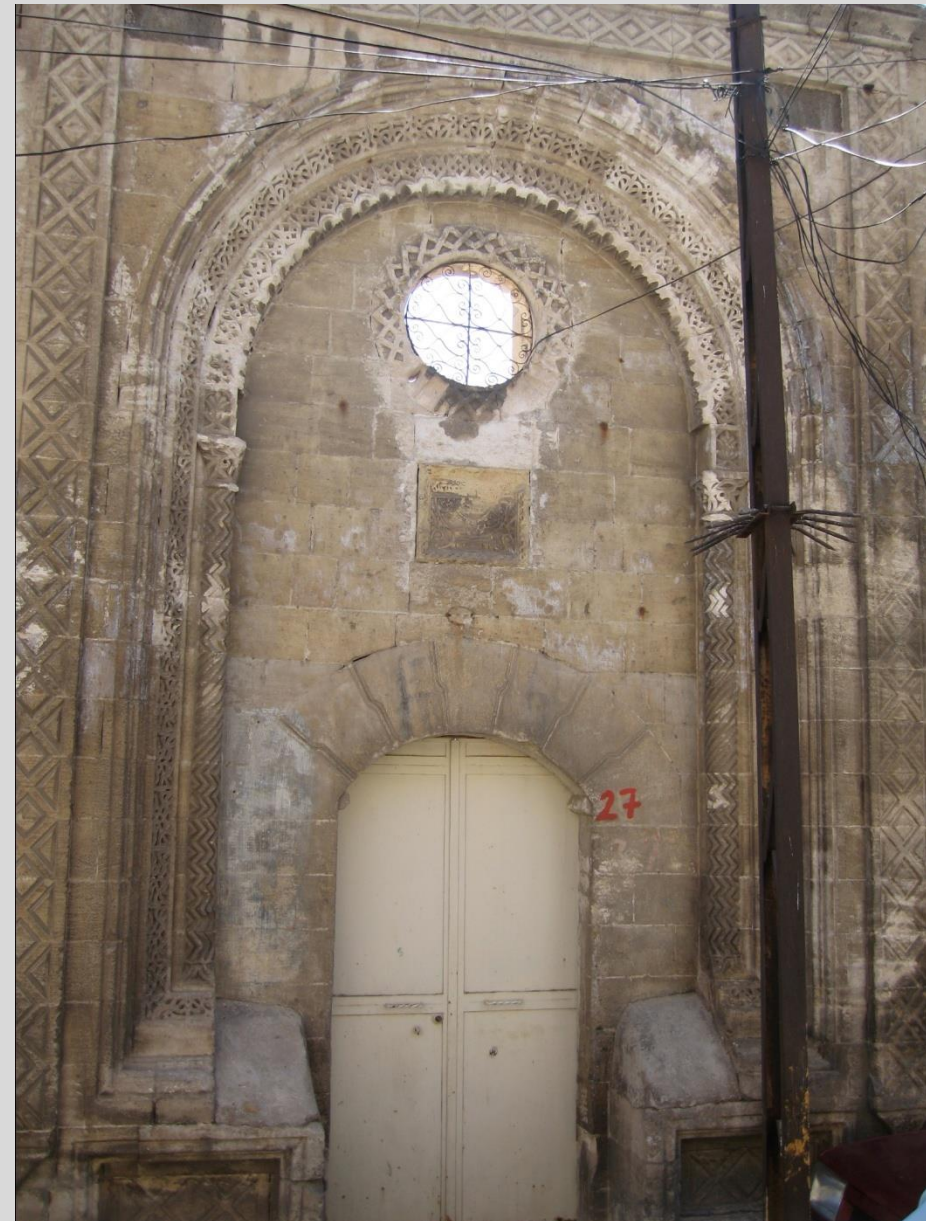
Kırklar Kilisesi-Mardin (F: A.Ç., 2005)

(Not: Yoğun kirlilik ve su vb. nedenlerden akmalar, lekeli yüzeyler).
