## TARİHİ YAPILARDA BOZULMA VE DEĞİŞİKLİKLERİN OKUNMASI

Prof. Dr. Zeynep Gül ÜNAL

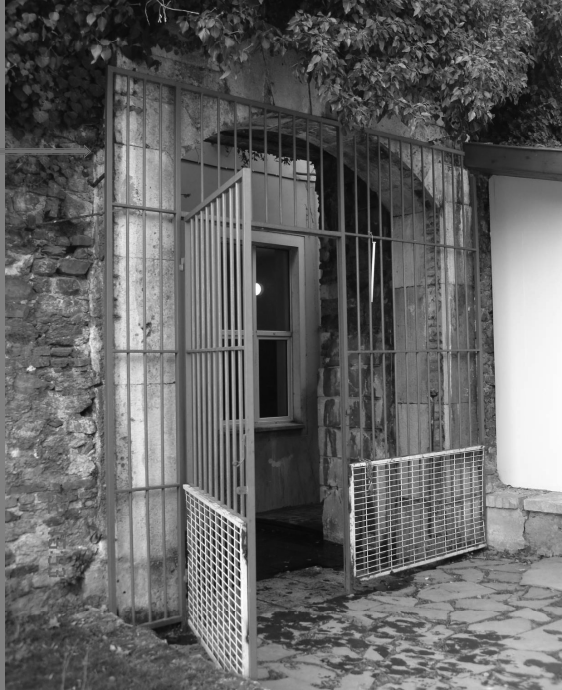
Tarihi kapı'yı  
örtün ve  
algılanmasını  
engelleyen yeni  
kapı

Örtü sisteminin  
bozulması nedeniyle  
oluşan bitkiler

Örtü sistemi bozulması  
ve bitkisel oluşum  
nedeniyle duvar  
bünyesinde ve  
yüzeylerinde meydana  
gelen nem / ıslanma

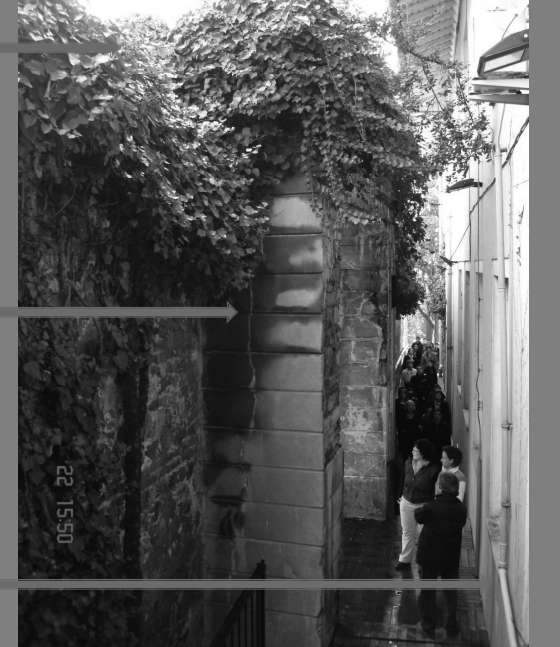
Tarihi kapıya fazla  
yaklaşmış yeni yapı

Örtü sisteminin  
bozulması nedeniyle  
oluşan bitkiler

Duvara görsel ve  
yapısal açıdan zarar  
veren yeni tesisat

Duvarın alt  
kısmalarında bulunan  
ve zeminden yükselen  
suya bağlı oluşan  
sorun

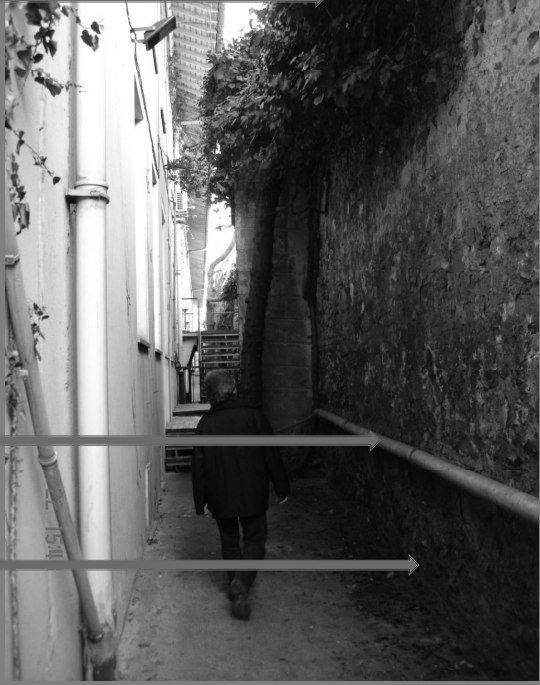
Islanma ve  
nem nedeniyle  
metal taşıyıcı  
elemanlarda  
oluşan  
korozyon ve  
taşıyıcı  
özelliklerin  
kayıbı

Rutubet  
nedeniyle  
sıvalarda  
bozulma ve  
duvar  
yüzeyinden  
ayrılma

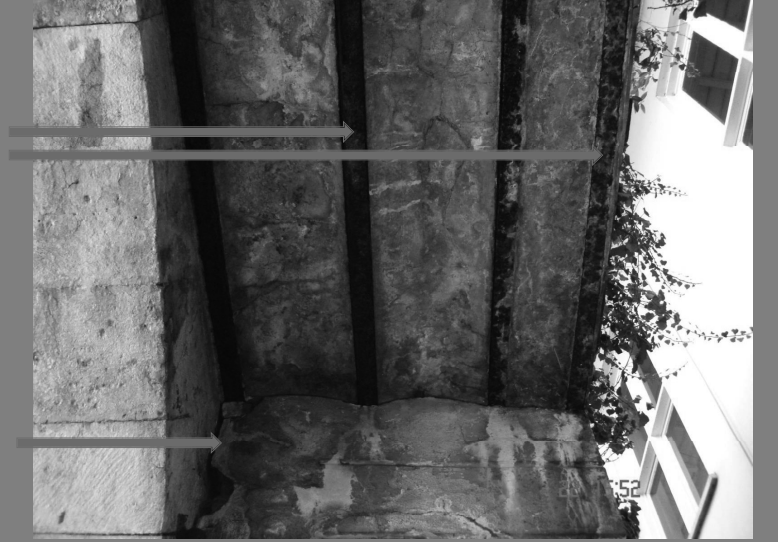
Duvar yüzeyinde bitkisel  
oluşum / sıva ve taşıyıcı  
malzemeye zarar verici  
Oluşum.
