# 1. BÖLÜM

## BARAJLAR

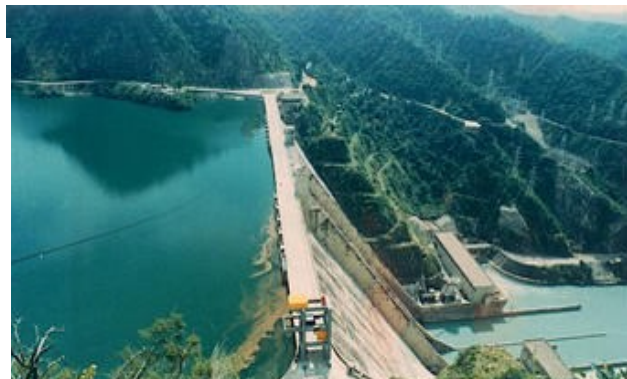
Şekil-1.01 Beton ağırlık baraj kesiti ve örneği

Biriktirdiği suyun gövdeye yaptığı basınç ve diğer etkileri gövdenin ağırlığı ile karşılayan masif yapıli barajlar **beton ağırlık barajlar** 'ı olarak adlandırılır. Bu tür barajların inşa edildikleri vadilerin temelini sağlam kaya olması, agrega malzemelerinin yeterli miktarda bulunması, çimento naklinin olanaklı olması ve biriktirilecek suyun betona zararlı olmaması gerekmektedir, ( Şekil-1.01 ).

Bhakra Barajı , Dünyanın 2.inci ve Asya'nın en büyük beton ağırlıklı barajı

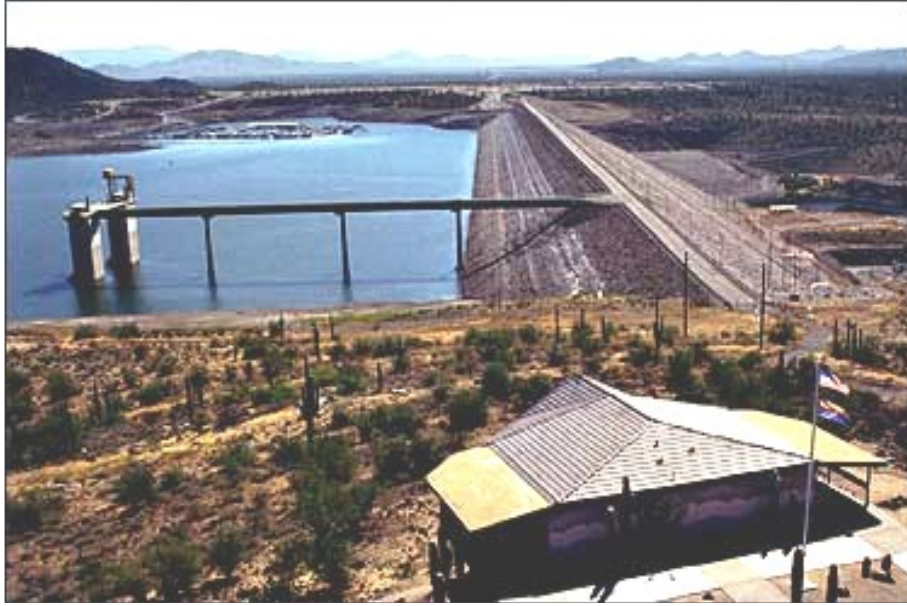
Şekil-1.04 Homojen toprak dolgu baraj kesiti ve örneği

Doğada bulunan malzemelerin çok az işleminden geçirilmesinden sonra kullanılmaları ile inşa edilen ve çeşitli tip temeller üzerine oturtulabildikleri için geniş tabanlı olarak inşa edilen barajlar **dolgu barajlar** olarak adlandırılır, ( Şekil-1.04 ). Homojen tip dolgu barajların gövdesi tek tip malzemeden oluşur. Zonlu dolgulu tiplerde ise baraj gövdesi düşey zonlar şeklinde inşa edilirler.

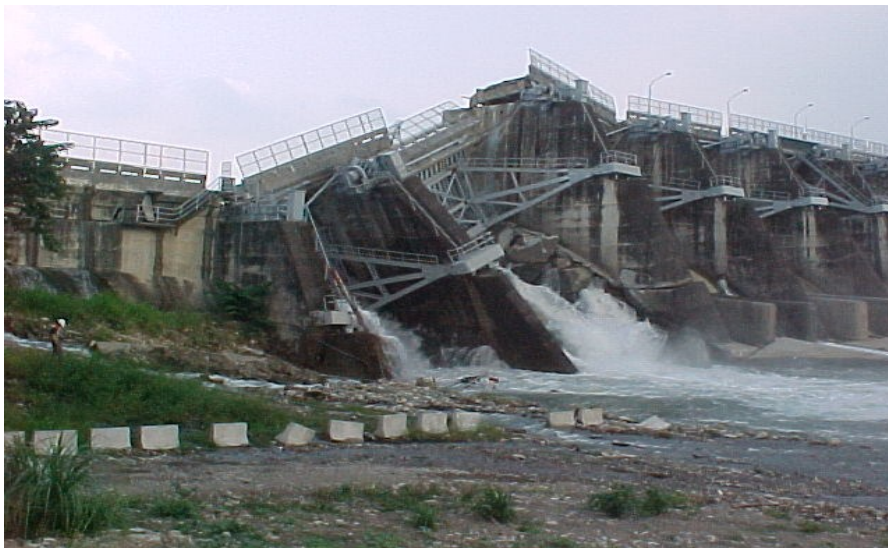
Şekil-1.07 Tayvan'daki Shih-Kang Baraj kazasından bir görünüm ( Dams<sup>4</sup>, 1999 )

Barajlar vb büyük mühendislik yapıları, sürekli veya periyodik olarak yapının fonksiyonuna göre iklimsel sıcaklık değişimleri, su kütlesi ve gövdenin ağırlığı, su kuvveti, trafik yükü ve yerkabuğu hareketleri gibi farklı faktörlerin etkisi altında kalırlar. Bu etkiler yapıyı olumsuz etkilemekte ve bu etkiler nedeniyle yapı ve çevresinde değişimler ortaya çıkmaktadır. Bu değişimler genel olarak *deformasyon* olarak adlandırılır. Birçok durumda bu deformasyonlar yapının statik yapısı ve fonksiyonu için büyük bir tehlike oluşturmamaktadır, fakat meydana gelen deformasyonlar büyük facialara dönüşmektedir ( Şekil-1.07 ), ( Gülal E., 2002 ve Dams<sup>4</sup>, 1999 ).

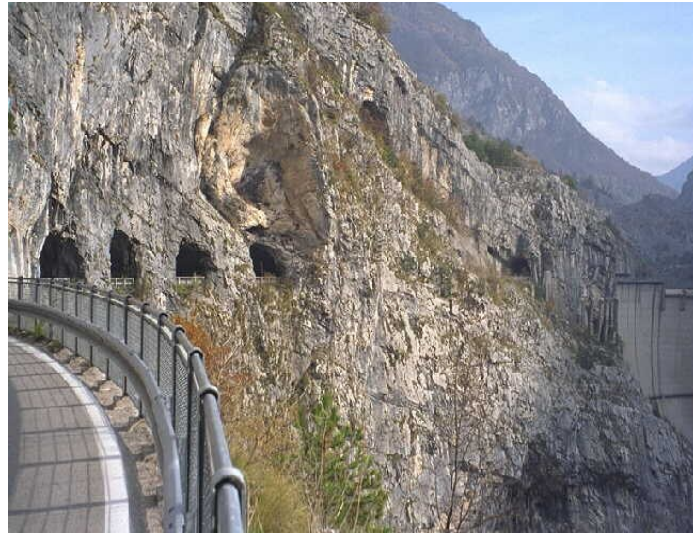
Şekil-1.09 Vaiont Barajı-İtalya ( [http](http://)<sup>3</sup> )

Beton barajlar, taşkınlara karşı daha dayanıklıdır. Bu durum barajın kendi direncinden ziyade özelliğinden kaynaklanmaktadır. Kemer barajların güvenliği ise desteklerinin mukavemetine bağlıdır. Hasar, kayada, bozulma veya doyum ya da aşırı taşkın yükü veya Fransa 'daki Malpasset Barajı' nda ( Şekil-1.08 ) olduğu gibi hidrostatik yük altındaki destekten kaynaklanan yetersizlik, suyun kreti aşmasıyla ve temel malzemelerinin erozyonuyla da oluşabilir. Oysa kemer barajlar, özellikle taşkınları rahatça savabilir. Örneğin İtalya'daki Vaiont Barajı, 100 metrelik ani bir su yüküne dayanarak bu performansını göstermiştir ( Şekil-1.09 ).

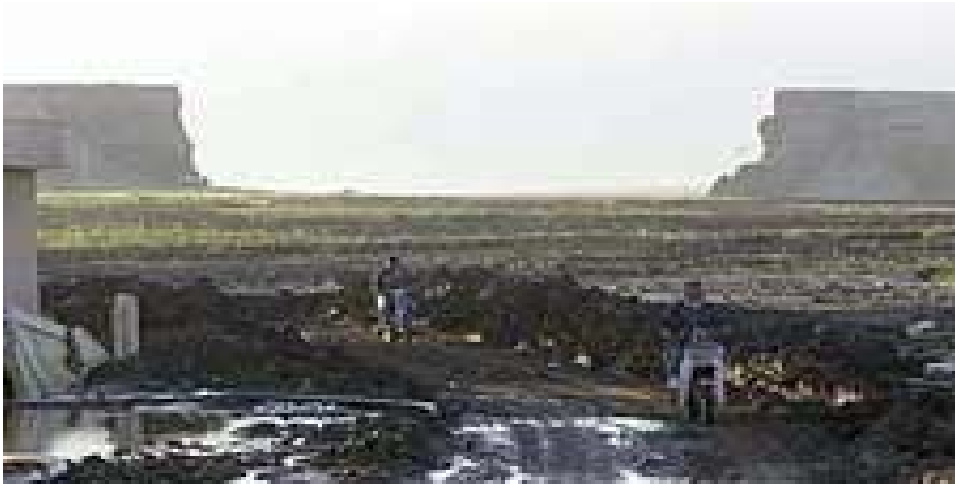
Şekil-1.10 Suriye’ de yıkılan Zeyzoun Barajı ( <http><sup>6</sup>, 2002 )

KontROLSÜZ sızıntı, artan sedde boşluk basıncı ile ve toprak kitlesinin giderek zayıflamasıyla birleşebilir. Örneğin Suriye’ de 1996 yılında sulama amaçlı olarak yapılan Zeyzoun Barajı ( Şekil-1.10 ) 04.06.2002 tarihinde sızıntı sonucunda çökmüş ve en az 10 kişi ölmüştür.

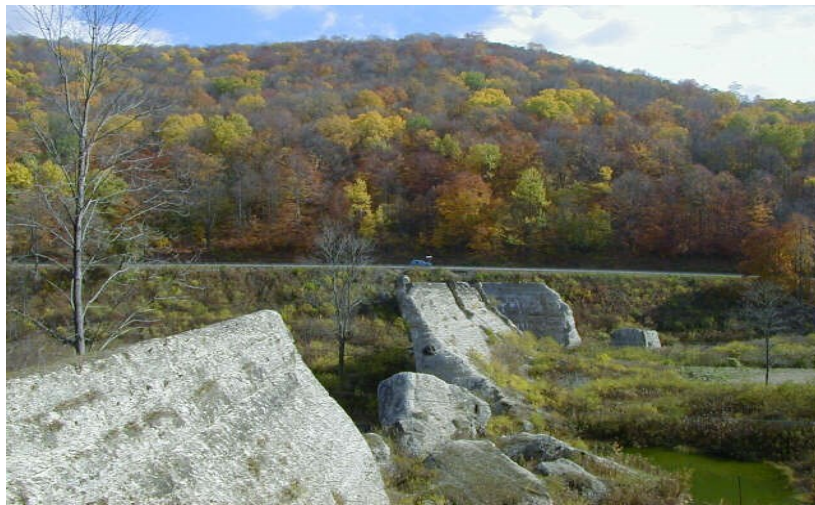
Şekil-1.12 Pensilvanya-Austin Barajı ( <http><sup>7</sup> )

Beton barajların temellerinde kaygan taş, şist veya kireçtaşları varsa mutlaka özel önlemler alınmalıdır. Kayma tehlikesine önem verilmediği için zayıf bir kumtaşı üzerine inşa edilen Amerika 'daki Pensilvanya-Austin Barajı hasara uğramıştır ( Şekil-1.12 ).

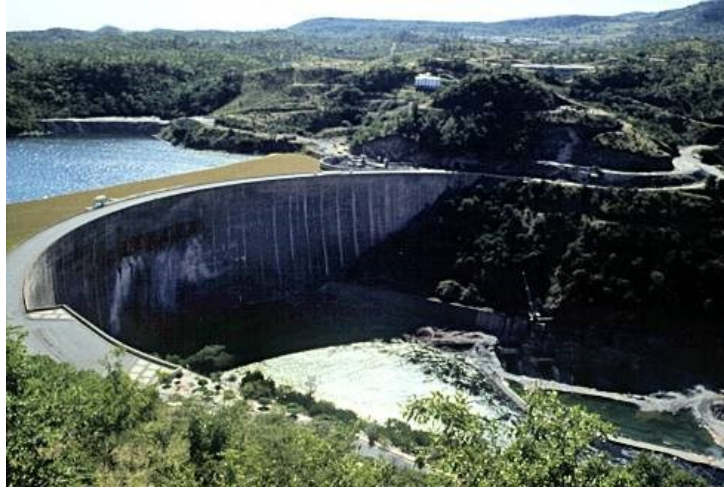
Şekil-1.12 Zambiya' daki Kariba Barajı' ndan bir görünüm ( <http><sup>8</sup> )

Yüksek bir barajın arkasındaki büyük bir rezervuarın su ile dolması, bir yer sarsıntısına neden olabilir. Richter ölçeğine göre 6' dan daha şiddetli olan ve hasar yapan depremlere örnek olarak 1961' de ilk deprem verileri kaydedilen Zambiya' daki Kariba Barajı' nı gösterebiliriz ( Şekil-1.12 ).
